Nr. 8 - 2002

Bilder i brann

Etter en brann i Eidsvoll kirke i august 2000 ble altertavlen fra 1700-tallet påført omfattende skader. Året etter ble den behandlet ved NIKUs konserveringsatelier i Oslo.

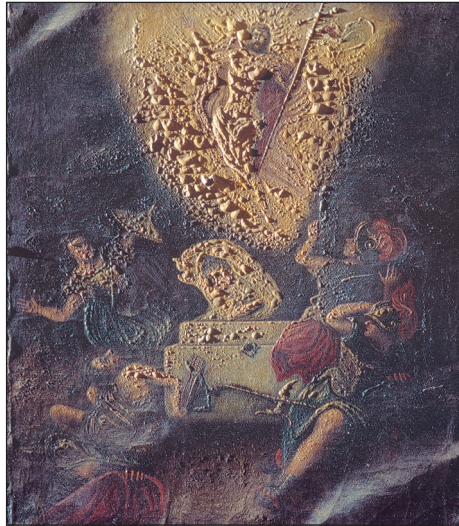
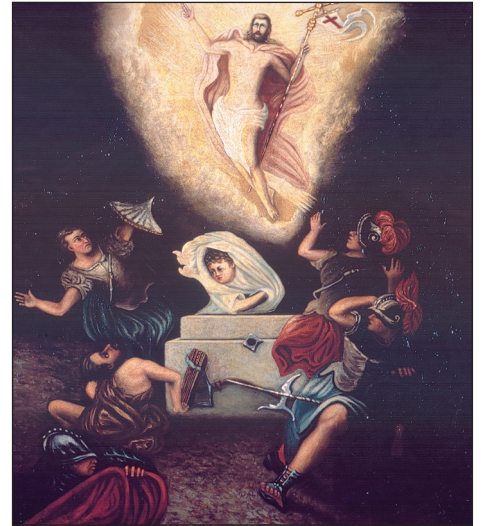
Maleriene er utført i oljemaling på lerret med motiver fra Kristi lidelseshistorie. Særlig to av bildene var alvorlig brannskadet med omfattende blæredannelser i malingen, og konserveringsanalysene kom derfor til å konsentrere seg om denne typen varmeskader.

Det øverste maleriet, *Oppstandelsen*, på den brannskadde altertavlen i Eidsvoll kirke. Venstre bilde er tatt før behandlingen og viser blæredannelsen i overflaten. Til høyre sees maleriet etter behandlingen.

Ulike behandlingsmetoder ble testet, og den beste i dette tilfellet var basert på lokal behandling med infrarød bestråling for å mykne og reversere blærene, samt tilføring av klebemiddel direkte inn mellom de separerte malinglagene.

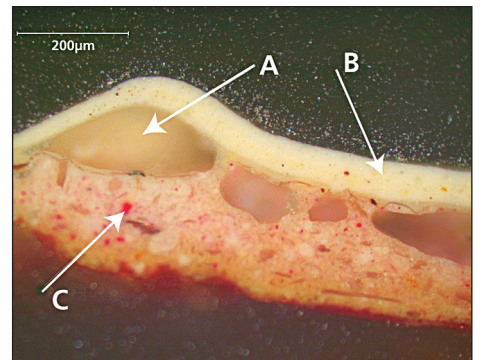
kjemiske reaksjoner. Dette vil frembringe gassholdige komponenter, som vil øke trykket mot omkringliggende myknet malingfilm. Denne teorien kan kanskje forklare de små boblene, luftlommene, som ble funnet mellom de øverste lagene i snittet fra den hvite malingen.

Oppstandelsen. Snitt gjennom de øverste malinglagene i en varmeblære i det hvite området. Bildet er tatt før behandlingen.

A: Det ser ut til å ha dannet seg hulrom mellom de to malinglagene som følge av høy temperatur under brannen. Mindre blærer har dannet seg innenfor overflaten til en stor blære. Dette har ført til gradvis lagdeling.

B: Øverste lag blyhvitt oljemaling.

C: Større rødpigmenterte partikler.

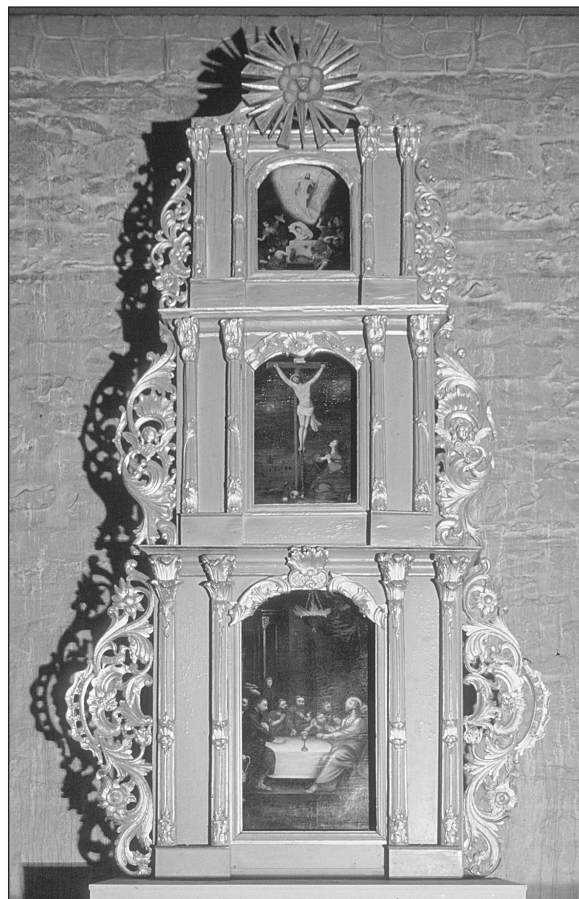
Det er dokumentert at altertavlen ble restaurert etter en brann i 1883. Den neste restaureringen skjedde i 1915. Da ble både altertavle og døpefont restaurert i forhold til 1700-tallets fargeholdning.

Fotodokumentasjon fra 1956 viser grålig/hvit/blågrønn rokokkomarmorering, som på dette tidspunktet, etter 40 år, allerede var svært mørknet. En tredje og foreløpig siste restaurering ble gjennomført sent på 1960-tallet. Ved denne anledning ble marmoreringene overmalt.

Altertavlen i Eidsvoll kirke ble restaurert også i 1883, 1915 og sent på 1960-tallet.

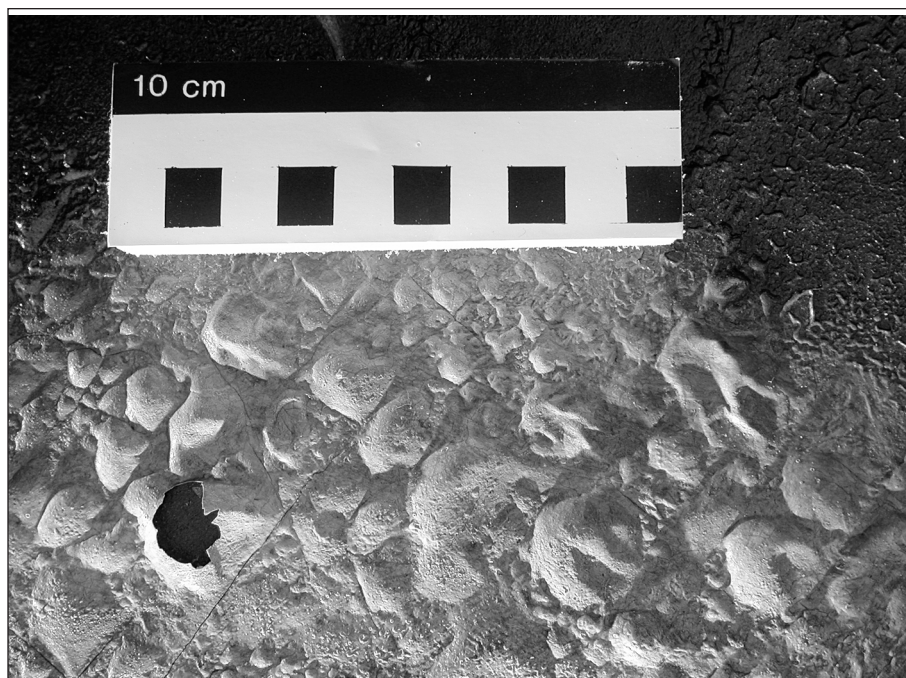
De største varmeblærene

Sammenlignende undersøkelser av overflatene viste at blæredannelsen kunne lokaliseres til områder der det var brukt mye blyhvitt. I tillegg viste mikroskopiske undersøkelser av malingstrukturen separasjon av de enkelte malinglag.

rer, varmeintensitet, eksponeringstid og malingfilmens alder. Dette kan være forklaringen på at de største skadene ble registrert på de to øvre maleriene på altertavlen, samt den tydelige forskjellen i størrelsen på varmeblærene i områdene med gammel blyhvitholdig oljemaling.

Detalj av Oppstandelsen før konservering, med konsentrasjon av de største varmeblærene i de hvite områdene rundt Kristus.

Kartlegging av typer, lokalisering, ulikheter og skjørhet bidro til valg av konserveringsmetode. I dette tilfellet lokal behandling med vekt på konsolidering.
