# NINA Rapport 303

## Terrengtilpasning og restaurering ved opprusting av anleggsveg til Elgsjøen, Oppdal kommune.

**Terrengtilpasning og restaurering  
ved opprusting av anleggsveg til  
Elgsjøen, Oppdal kommune.**

Trondheim, oktober 2007

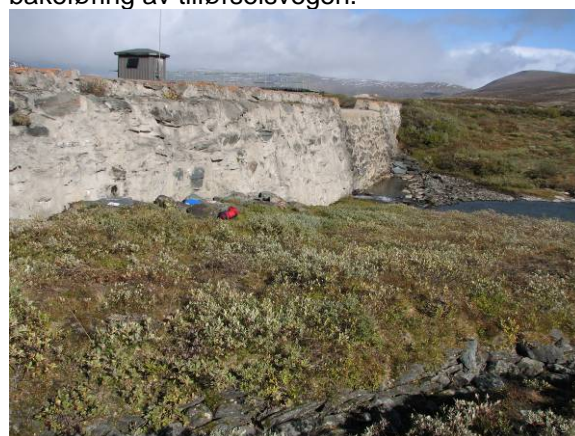
### 3 Forlengelse av 2, utenfor framtidig dam

Området utenfor den planlagte dammen er en forlengelse av 2, med samme vegetasjon og terrengutforming. Området var opprinnelig foreslått som riggområde, men dette vil representere et stort og med klare negative effekter på vegetasjon og estetiske landskapsverdier.

Utfordringene i dette området ligger på skademinimering i anleggsfasen, dvs. det bør lages klare retningslinjer for å minimere influensområde foran den nye dammen, inkludert begrensning av kjøring og unødvendig aktivitet. Eventuelle vegetasjonsskader i dette området kan utbedres ved bruk av overskuddsmasser fra 2.

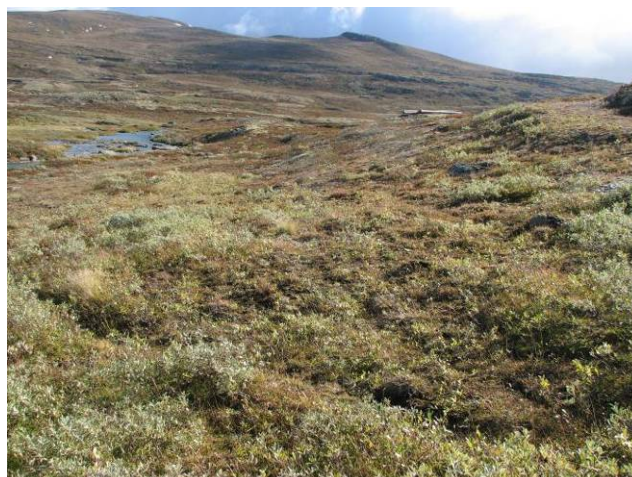
### 4 Kjørespor fra dagens dam opp til grustaket

Kjøresporet fra dammen opp til det lille grustaket går i ei skjæring. Grustaket inneholder grus med noe finstoff og materialet har trolig god bæreevne.

For å redusere negative effekter på landskap og vegetasjon bør traséen utnytte dagens kjørespor og utnytte det allerede eksisterende inngrepet som grustaket representerer. Vegen må legges innover i dagens skjæring, gjennom grustaket. For å unngå erosjon er det viktig at vegen heller trekkes litt ekstra innover i skjæringa og ikke legges utpå kanten av dagens spor.

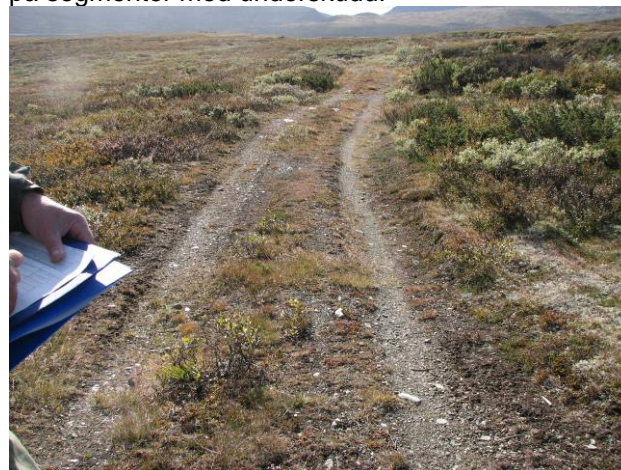
### 7 Startpunkt kjøresporsegment

Kjøresporet ligger i fuktigere terreng enn 5-6, og sporet er djupere. Langs sporet er det høgere og tettere buskvegetasjon enn forrige segment. Mindre stor stein og økt finstoffinnhold, men normalt grus og steininnhold under laget med finstoff indikerer god bæreevne. En god del vegetasjon i sporet.

Vegtraséen bør følge kjøresporet. Fuktigere mark krever trolig tjukkere bærelag her enn i forrige segment. Det er rikelig med organiske masser som mellomlagret og påføres etter anleggsfasen. Massen fra sporet kan lagres usortert sammen med jorda fra sideterrenget, mens vegetasjon fra sideterrenget lagres separat for å optimalisere tilbakeføring. Potensial

for noe overskuddsmateriale som kan brukes på segmenter med underskudd.

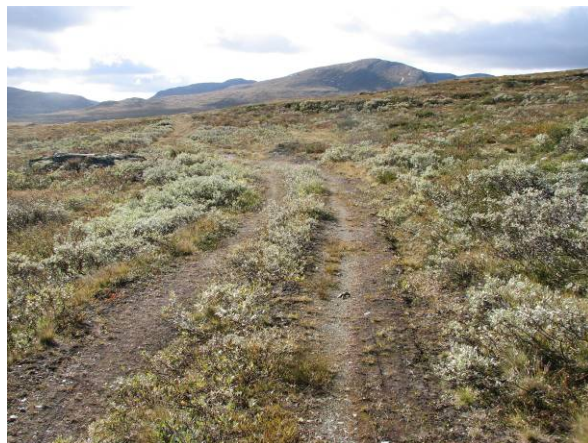
## 8 Startpunkt kjøresporesegment (kryss der sporet deles i to)

Kjøresporet går gjennom vier- dvergbjørkhei, og det er kildeframspring noen meter nedenfor sporet og strandlinja. Sporet ligger på kanten av ei smal, men tydelig gammel strandlinje. Det er nesten sammenhengende vegetasjon i kjøresporet, med gras og mose i hjulsporene, busker og lyng i mellom.

vurderes om denne kan tas av og mellomlagres separat, og ikke blandes med jordmassene fra sporet.

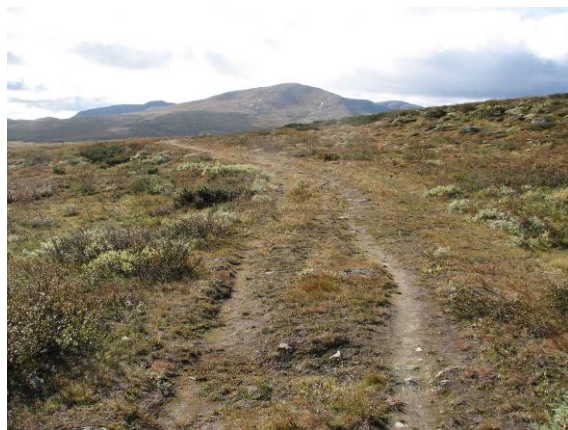
## 9 og 11 Startpunkt kjøresporesegment

Sporet ligger i dvergbjørkhei. Sporet ligger også her langs den gamle strandlinja, men ikke så nær kanten. Terrenget er videre/åpnere enn i 8 og mindre sårbart i forhold til plassering av trasé. Det er mindre vegetasjonen i sporet enn i 8, noe gras og musøre, men ikke busksjikt.

Traséen bør følge kjøresporet. Det er viktig å unngå inngrep ut mot kanten av strandlinja, så vegen bør heller trekkes litt inn i forhold til sporet framfor å legges på utsida. Vegetasjonsdekket og øverste jordlaget fjernes og mellomlagres gjennom anleggsperioden.

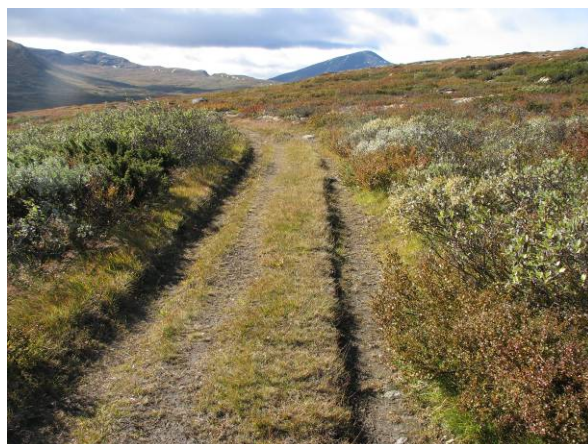
## 10 Startpunkt kjøresporesegment

Kjøresporet ligger noe fuktigere enn 9 og 11, og har et tjukkere organisk sjikt. Segmentet har mye felles med nr 7. Langs sporet er det høgere og tettere buskvegetasjon enn forrige segment. Mindre stor stein og økt finstoffinnhold, men normalt grus og steininnhold under laget med finstoff indikerer god bæreevne. Tydelig kjørespor med mye grasvegetasjon.

Vegtraséen bør følge kjøresporet. Fuktigere mark krever trolig tjukkere bærelag her enn i forrige segment. Rikelig med organiske masser som kan mellomlagres og påføres etter anleggsfasen.

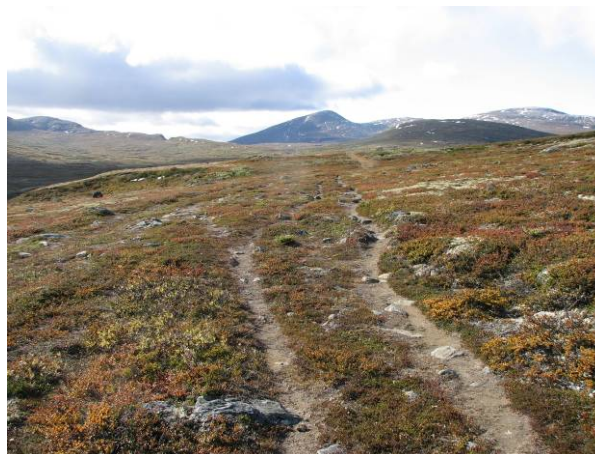
## 12 Startpunkt kjøresporesegment

Kjøresporet går her over tørr lyngrabb, med et tynt vegetasjonsdekke av mjølbær, rypebær, krekling og lav. Overflata er preget av noe større innhold av stor stein og blokk. Kjøresporet framstår som to parallelle stier med lyngvegetasjon i midtsonen (ikke lav her).

Traséen bør følge kjøresporet. Segmentet er sårbart i forhold til nye inngrep ettersom det ligger så eksponert til med fare for vinderosjon dersom vegetasjonsdekket ødelegges. Her må det fokuseres på å minimere aktiviteten og omfanget av nye inngrep. Lyngvegetasjonen skaves av, legges i mellomlager for seg og brukes i tilbakeføringa.

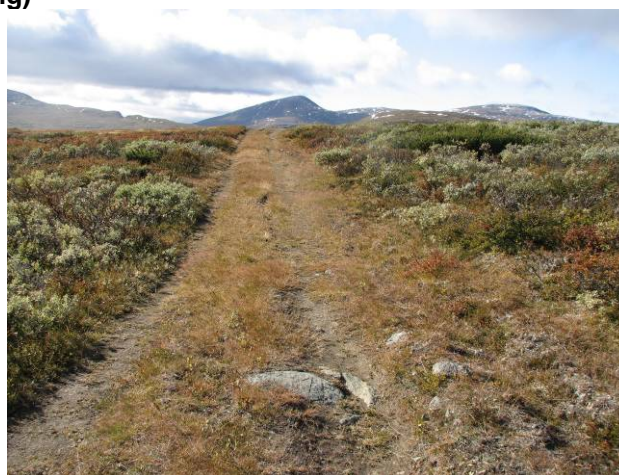
## 13 Startpunkt kjøresporesegment (kort skråning)

Kjøresporet gjør her i en knekk og passerer gjennom ei leside med vier, einer og dvergbjørk. Overflata har mindre overflatestein enn i 12. I kjøresporet er det grasvegetasjon.

Traséen bør følge kjøresporet. Vegetasjon i sideterreng bør legges skånsomt til side og mellomlagres, påføres etter avsluttet anleggsperiode.

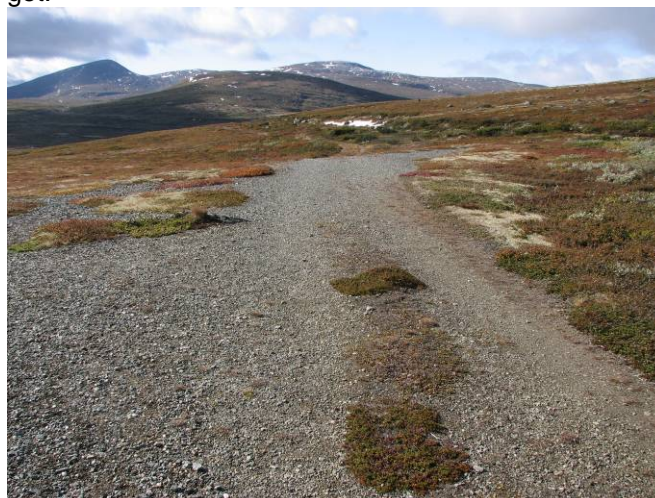
## 14 Startpunkt kjøresporesegment

Langs sporet er det lavhei med krypende dvergbjørk og krekling. Kjøresporet går over eksponert flate med ekstremrabb som nesten framstår som grusbakke ettersom finstoffet er erodert bort i sporet. Dette segmentet ligger nær utløpet av ei velutformet spylerenne.

å påføre organiske jordmasser over bærelaget.

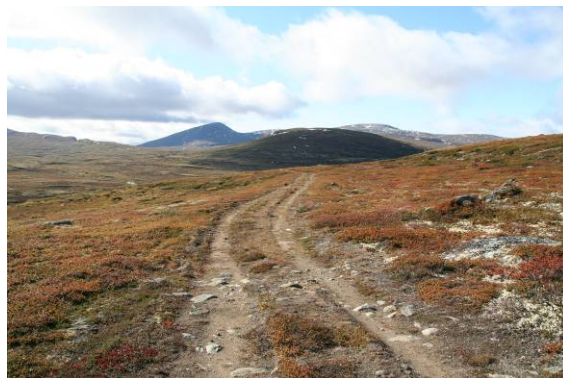
### 15-17 Startpunkt kjøresporesegment

Kjøresporet går gjennom lyng og buskvegetasjon langs en noe mer utydelig strandlinje. Kjøresporet er tydelig med noe gras i hjulspor og litt lyng i mellom (jfr 9).

Traséen må følge kjøresporet. Der ytterkanten av dagens spor ligger nær strandlinja må vegen legges på innsida for å unngå erosjon og stort inngrep. Jord og vegetasjon tas av og mellomlagres på innsida av traséen gjennom anleggsperioden.

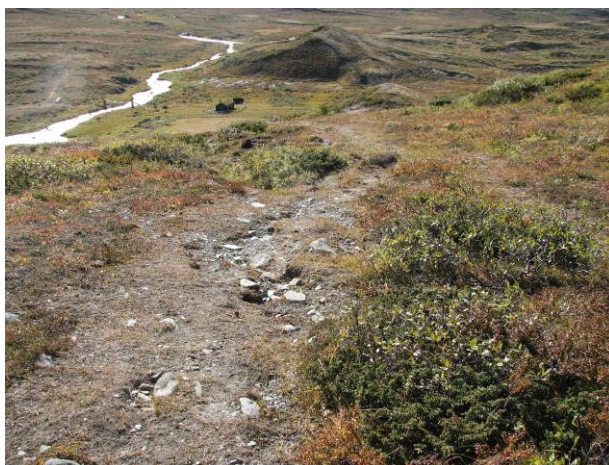
### 19 Langs stien der nedstiginga starter

Sporet framstår her som en brei sti og går gjennom buskvegetasjon med en god del gras. Akkurat der stien tipper utfor kanten er det stedvis tydelig, men lokal erosjon. I selve stien er det noe grasvegetasjon.

Dersom vegen legges langs denne traséen bør den følge stien her, til tross for at det er hellende terreng og fare for erosjon. Jord og vegetasjon tas av og mellomagres gjennom anleggsperioden. Det bør gjøres en detaljert undersøkelse av sedimentet og faren for erosjon. Eventuelt bør forsterking av kjøretrasé og sideterreng for eksempel ved hjelp av matter og nett vurderes.

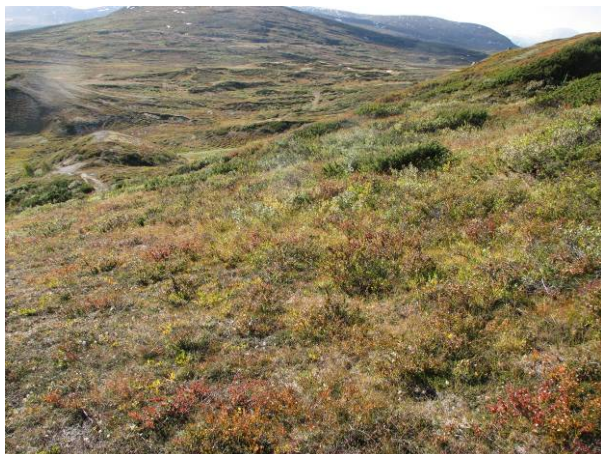
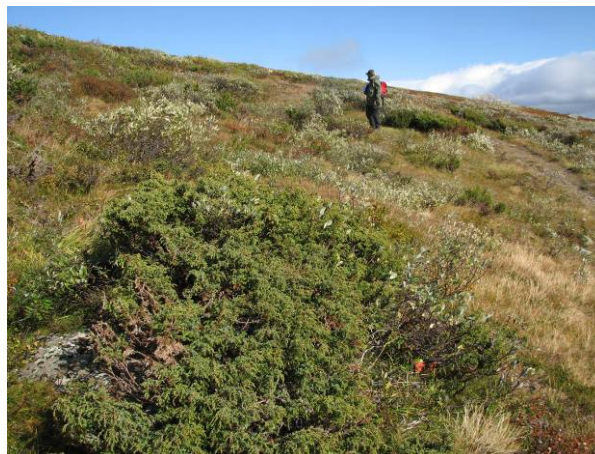
### 20 Startpunkt der foreslått trasé tar av fra stien og går mer på tvers av skråninga mot vest

Foreslått trasé her går gjennom buskvegetasjon med vier, dvergbjørk, einer og frodig engvegetasjon. Terrenget heller, og det er flere grøfter gravd ut av overflatevann som krysser traséen og her går det en del vann i flomperioder. Det ser ut som sedimentet er utsatt for erosjon ved overflateavrenning, men at erosjonen stabiliseres på dybde 30 cm til 1 m på grunn av stort innhold av stein og blokk i overflaten.

*Traséen gjennom segment 20, er kritisk i forhold til erosjon og synlighet. Bildet til venstre viser traséen i retning Bekkelægret, mens bildet til høyre viser traséen fotografert motsatt veg.*

Kritiske del av hele traséen. Ei lita flate i skråninga ser ut til være beste valget for å redusere erosjonsfare. Uansett vil det være behov for å lage ei skjæring i denne skråninga, og det er viktig at valget av trasé blir optimalt i forhold til sikring mot erosjon og minst mulig synlighet. Avbøtende tiltak med mellomlagring og tilbakeføring av vegetasjon og jord kan gjennomføres på tilsvarende måte som i andre deler av traséen. Her bør bruk av mer midlertidig bærelag og forsterking av kjøretrasé og sideterreng for eksempel ved hjelp av matter og nett vurderes.

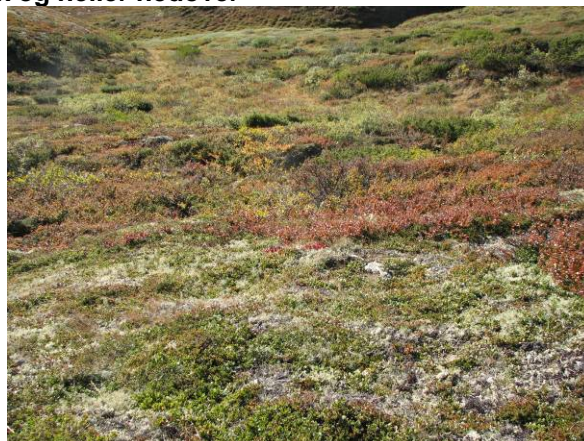
### **22 Startpunkt der foreslått trasé gjør en knekk og heller nedover**

Dette er også en kritisk del av traséen. Dette segmentet går i hellende terreng og sedimentet kan være fint og erosjonsfarlig og erosjonssikring bør vurderes etter behov. Traséen kan legges fra rabben og gjennom lesida. Det er da nødvendig med skjæring på toppen, som kan bli ei utfordring i forhold til erosjon. Alternativ i dette segmentet er å holde traséen langs myra og legge på tjukkere bærelag.

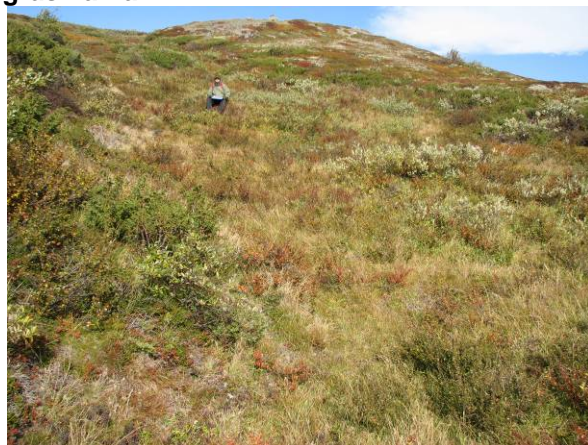
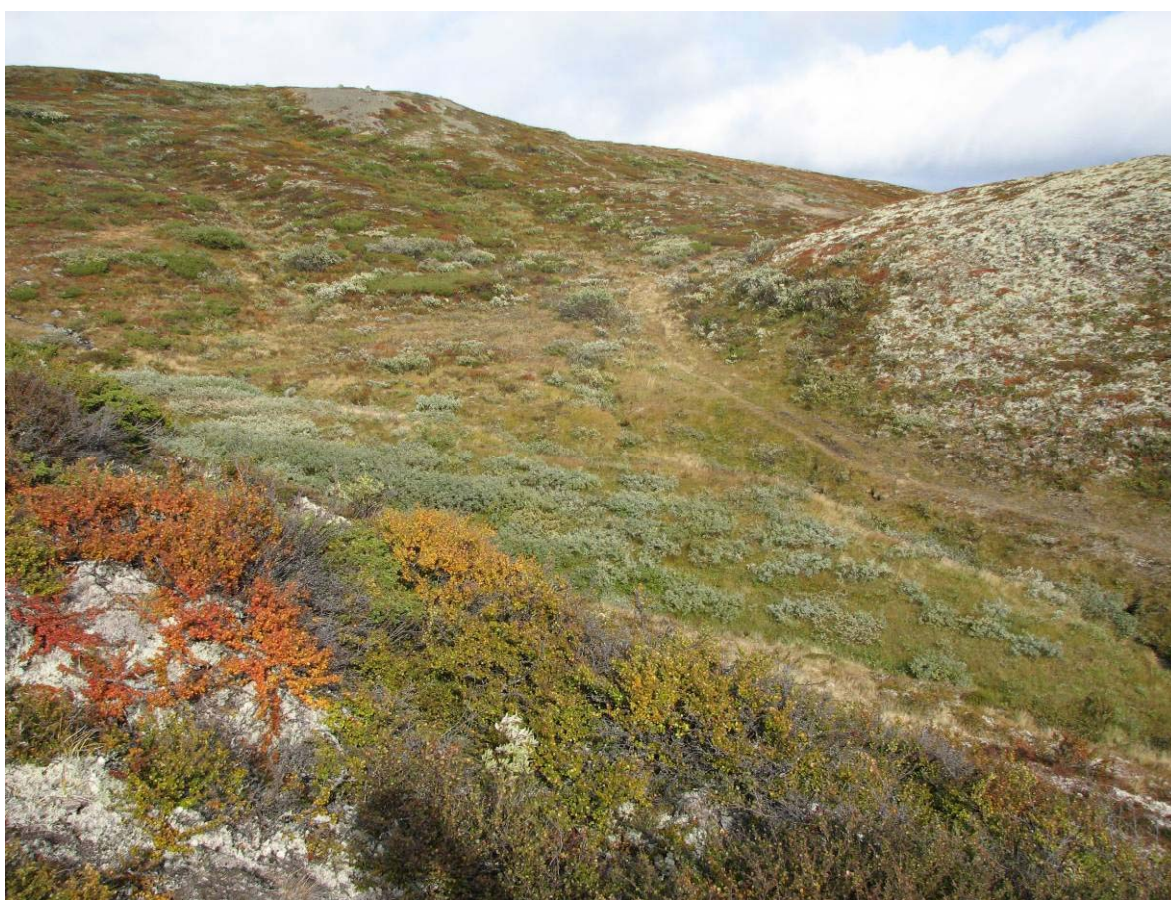
### 23 Startpunkt foreslått trasé krysser nedover grasmarka

Dette er også en kritisk del av traséen. Der det mest trolige trasévalget går er det frodig grasmark med busksjikt, stedvis har området tidlig snøleiepreg. Segmentet er relativt flatt og har fuktig mark. Sedimentet er fint, men hellingen er moderat til lav. Graving her gir mindre synlig inngrep fordi det allerede er et søkk, og fordi en god del stigning gjøres unna før rabben. Det vil kreve fylling å legge vegen i søkket. Detaljer for trasé gjennom 22 og 23 krever detaljert sjekking av bunnforhold. Ut fra vurderinger av terreng, geologi og vegetasjon er det best å trekke traséen lengst mulig vest i søkket.

*Oversiktsbilde som viser den kritiske delen av traséen gjennom segment 22 og 23, fotografert mot nordøst. Ut fra vurdering av terrengtilpasning og avbøtende tiltak bør traséen legges til venstre for det eksisterende sporet for å vinne høyde, for dermed å redusere størrelsen på skjæringa i øverste del av grusryggen.*

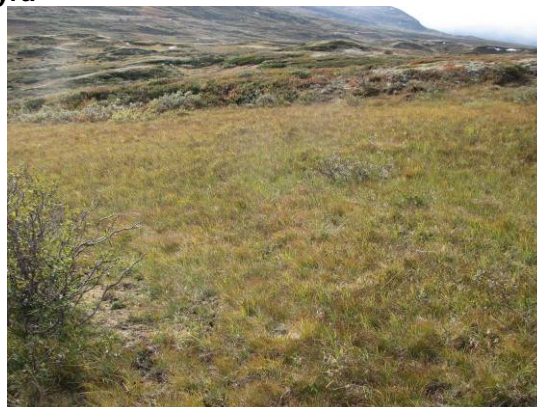
### 26 - 27 Kanten av strandlinja - mot den øverste myra

De foreslåtte alternativene 1 og 2 tar av fra det etablerte sporet her for å korte inn lengda på strekningen som går gjennom nasjonalparken. Traséen går i svakt hellende terreng, og er noe fuktigere enn 25.

Det er sannsynlig at sedimentet har økende finstoffinnhold og det er fare for erosjonsproblemer også her. Traséen går over en relativt tørr myr som ligger i nasjonalparkgrensa.

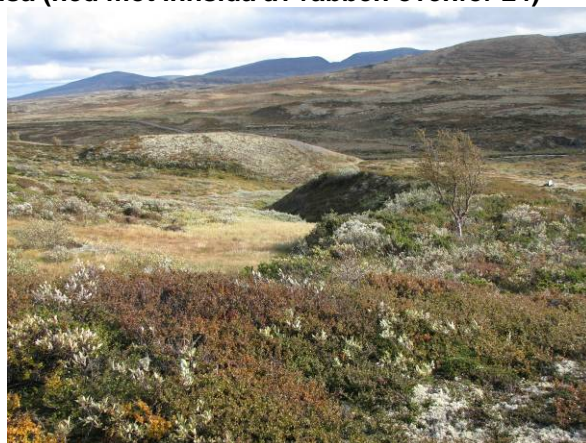
### 29 Nedover bakkemyrene i kanten av NP-grensa (ned mot innsida av rabben ovenfor 24)

Traséen må følge ei lita bakkemyr ned mot bekkemøtet (24) hvis alternativ 2 skal holde seg unna nasjonalparken. Dette er både teknisk og naturfaglig lite gunstig. Slik traséen er tegnet av GLB går den ei kort sløyfe inn i nasjonalparken og følger rabben ned mot 24. Her er vegetasjonen sårbar og det blir nødvendig med en ganske stor skjæring i grusryggen i den nederste delen.

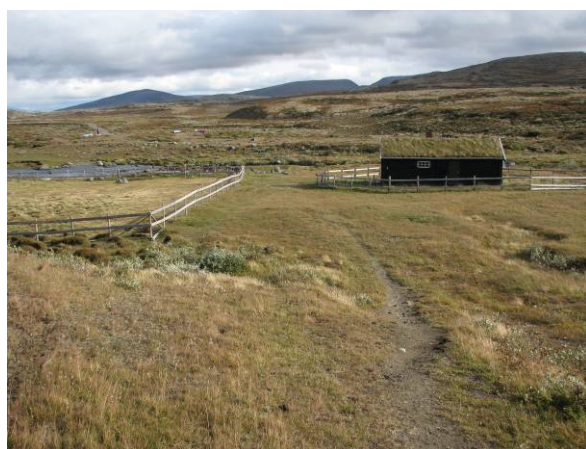
### 30 Setervollen

Uansett traséalternativ må vegen krysse elva nede ved Bekkelægret. Det enkleste er å legge vegen over setervollen mellom de to hyttene. Dette vil redusere faren for tekniske inngrep og dessuten kan vegetasjonsdekket tilbakeføres til tilsvarende grasbakke. Bærelaget bør her fjernes og strekning tilbakeføres fullstendig.
