Planlagte kjøretrasséer for terrengmotorsykler (LTK) i Sør-Varanger, Finnmark

Miljøanalyse

NINA Norsk institutt for naturforskning

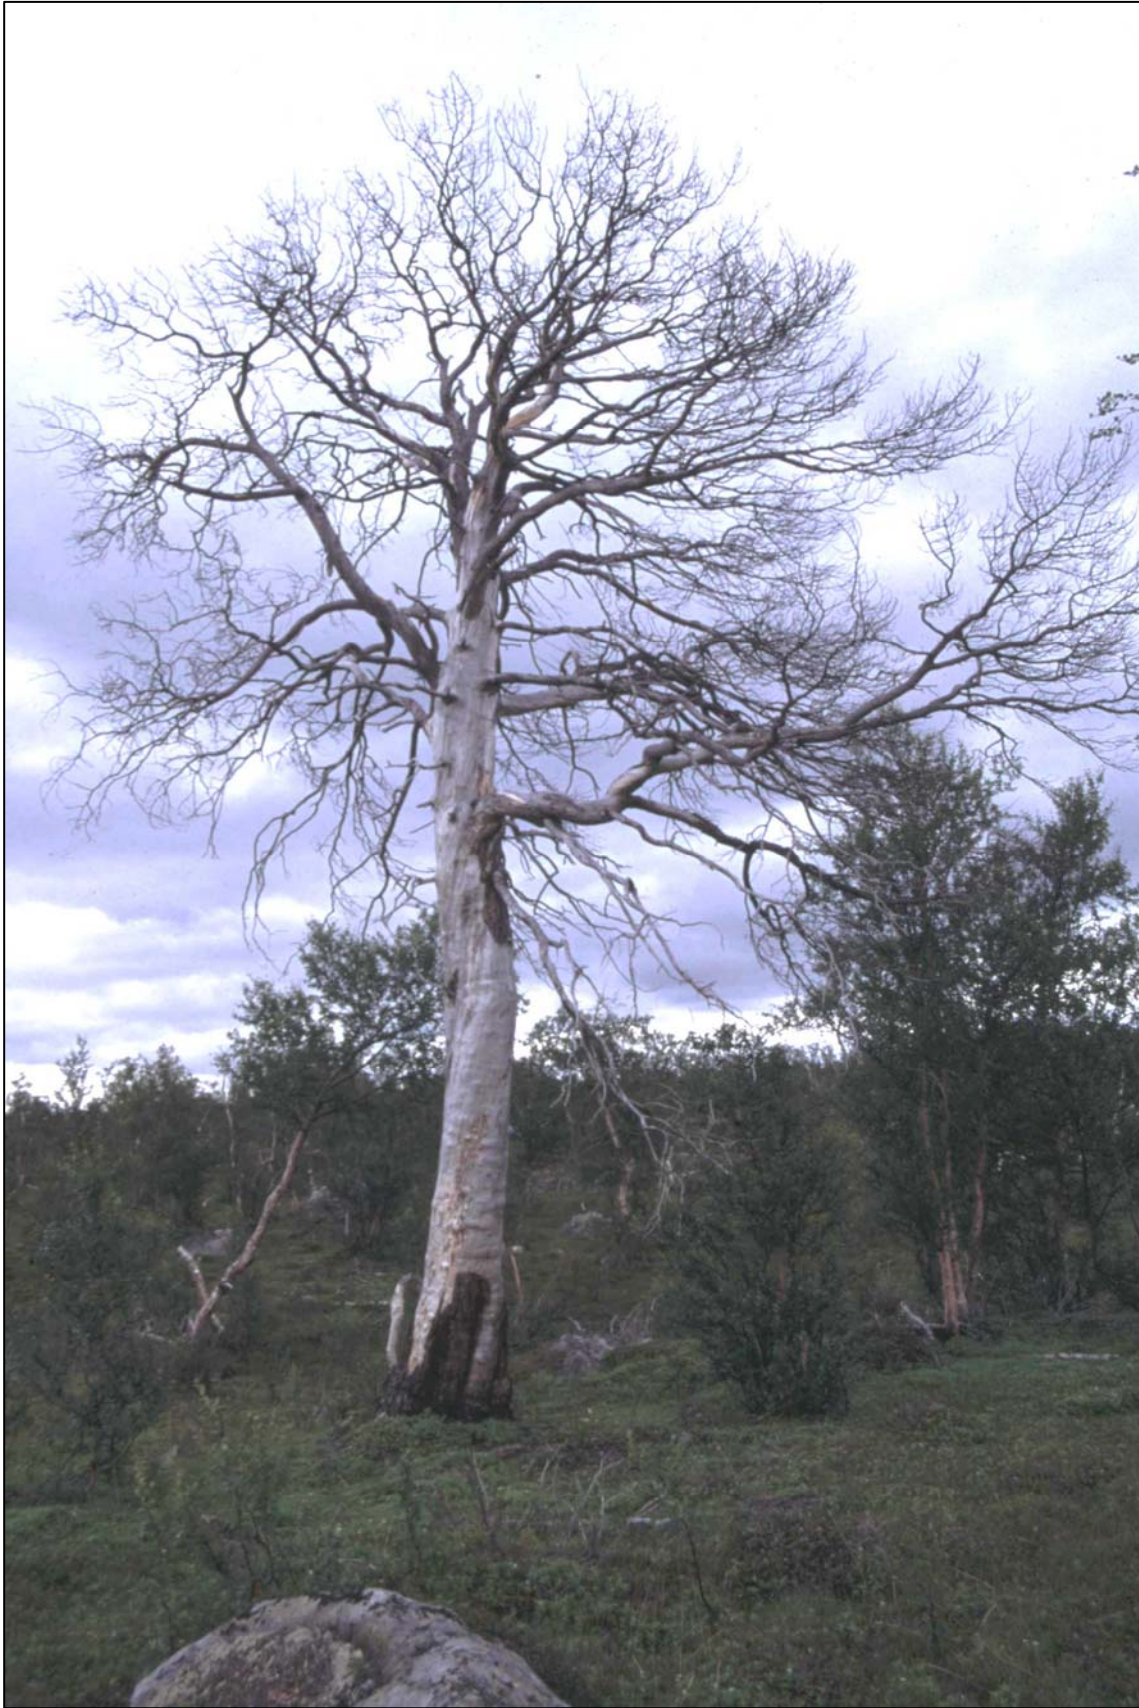
Figur 5. Furu som har lidd forurensningsdøden.

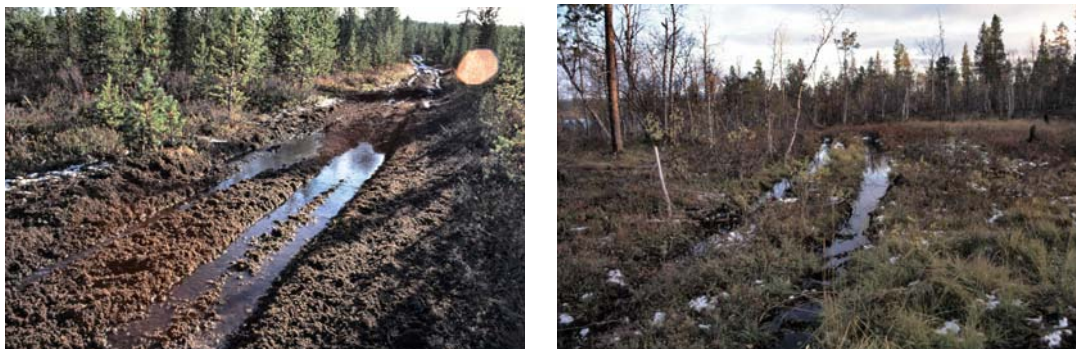
- Et nytt kjørespor fra OP-hytta og utover til Inganeset. Nede på myra har kjøretøyene kjørt seg fast og her er det laget flere alternative spor over myra (figur 8 og 9). Skadebilde: Midlere til store kjøreskader i myr og fuktige partier. Bredde på kjøresporet er fra 3 til 12 meter avhengig av om det er kjørt i myrlendt terreng eller på fastmark. Jo bløtere myr det er - jo bredere kjørespor og mer nedkjørt terreng og beite har blitt ødelagt. Bredde på inngrep i myr i gjennomsnitt: 7 meter. Total lengde fra krysset OP-løype GRM-65 og til Inganeset er 1238 meter.

- På myrlendte strekninger generelt er det kjørt flere alternative spor. Skadebilde: Midlere til store kjøreskader. Bredde på inngrep i myr i gjennomsnitt: 7 meter.

Figur 8. Kjøreskader på Kjerringnes: Bildene viser at stor skade er påført i myr og på fuktig mark.

bør legges ned og revegeteres. Det samme gjelder kjøresporet fra Nesheim til GRM 65, som også bør legges ned og revegeteres. Kjøreskader som måtte ha blitt utført av Forsvaret ellers i området (bl.a. ved to grustak) bør repareres.

Det finnes viktige viltverdier i området av høy verneverdi. Mange veier og kjørespor i terrenget gir lavere verdi for vegetasjonen. Vi anbefaler at det bygges en enkel bilvei (stengt med bom) fra Nesheim og utover til observasjonshytta ute på Kjerringneset. Kjøring utenfor traséene bør begrenses sterkt, og traséen OP-hytta – Inganeset bør legges ned og revegeteres. Det samme gjelder kjøresporet fra Nesheim til GRM 65 som også bør legges ned og revegeteres. Kjøreskader som ellers er påført terrenget (bl.a. i grustak-områder) bør også repareres. Se figur 18 for konsekvensvurdering.

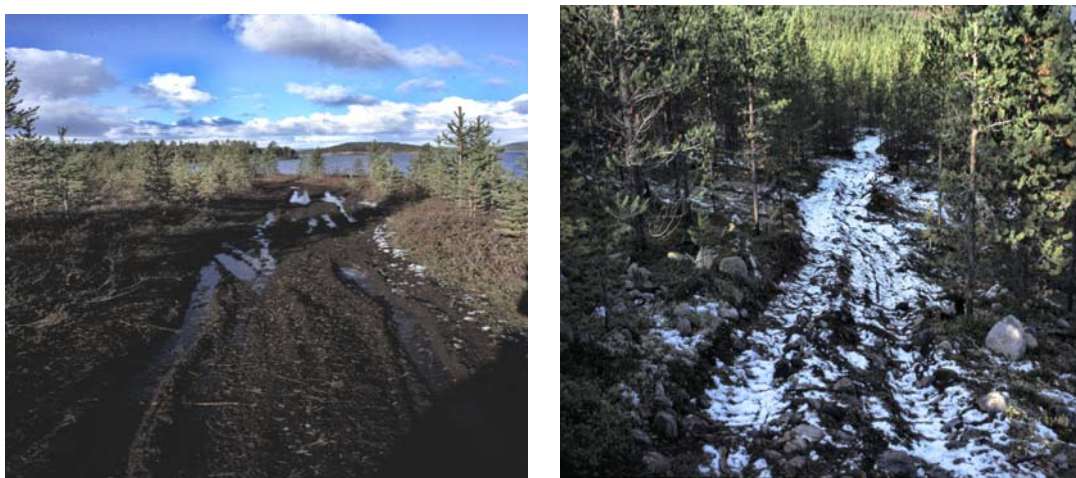
Figur 9. Kjerringnes. Bildet til venstre viser kjøreskader i myrlendt terreng nær elva. Nye kjørespor er påbegynt ved siden av allerede etablerte spor. På bildet til høyre sees kjøreskader i skog.

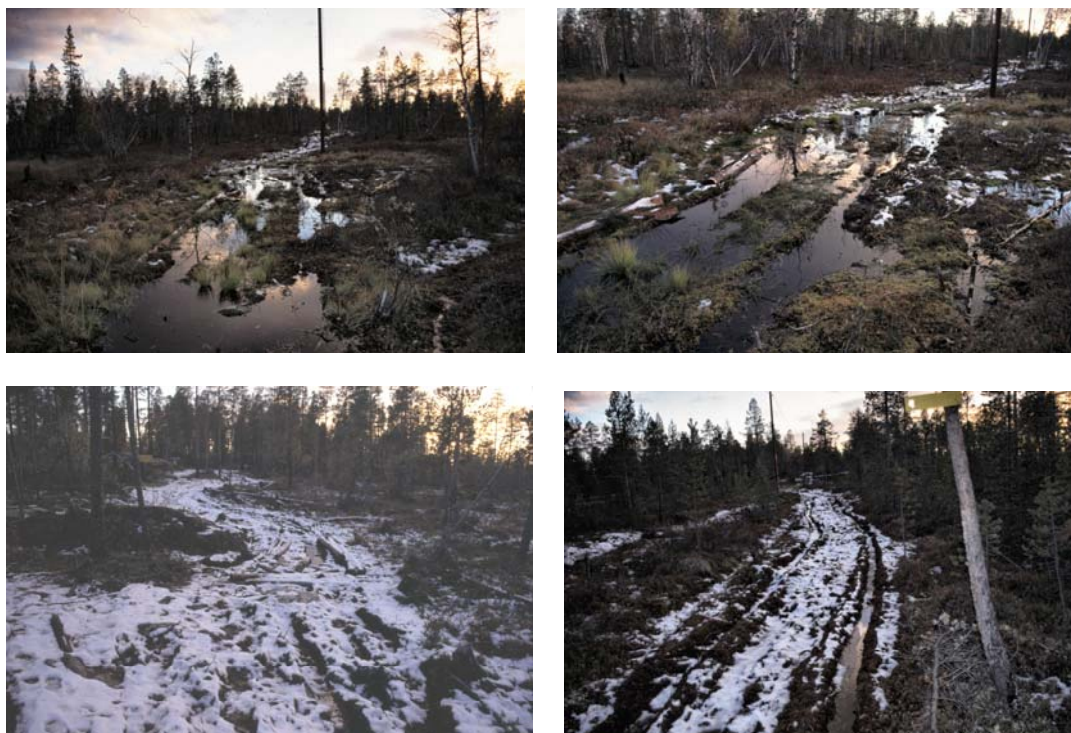
- En kjøreløype som følger OP-løypa mer eller mindre. På myrlendte strekninger er det kjørt flere alternative spor. Det er kjørt med flere typer kjøretøyer bl.a. MB-GW, LTK og traktor. Skadebilde: Midlere til store kjøreskader ble spesielt observert i myr og fuktige partier (figur 11). I skog observerte vi små til midlere kjøreskader (lavdominert vegetasjon). Gjennomsnittlig bredde i myr var ca. 7 meter, i skog målte vi opp til 5 meters bredde. Lengde er 1500 meter.
- En kjøreløype som først følger OP-løypa i 200 meter, og som så tar av i sydvestlig retning etter en gammel traktorvei for så å gå i østlig og så i sydlig retning mot OP på Kobbfosneset. Kjøresporet går så over ei mer eller mindre skogvokst myr like nord-

vest av OP-stasjonen. Her er det laget flere alternative spor over myra. Det er kjørt med traktor og anleggsmaskiner. Skadebilde: Midlere til store kjøreskader, spesielt i myr og fuktige partier. Gjennomsnittlig bredde på kjøresporene i myr var ca. 7 meter, mens i skog målte vi opp til 5 meter. I skog observerte vi små til midlere kjøreskader (lavdominert vegetasjon). Lengde er 1530 meter.

Figur 11. Kjøreskader på Kobbfosnes. Bildene øverst viser hvordan nye kjøreveier i myra er lagd når det er blitt for fuktig i det gamle sporet. Under sees kjøreskader og drenering i skog.

Traséen har ingen partier med hensyn til sjeldne arter. Brannull er sjelden i norsk målestokk, men lokalt ganske vanlig. Vi anbefaler at det bygges en enkel bilvei (stengt med bom) fra riksveg 885 og utover til observasjonsstasjonen ute på Kobbfosneset. Kjøreskadene på myrstrekningene og i skog bør repareres. Ingen kjøring utenfor den nye bilvegen bør foretas, og traktortraséen fra OP-stasjonen og vest-og nordover mot riksvei 885 stenges, repareres og bringes tilbake til naturen. Se figur 19 for konsekvensvurdering.

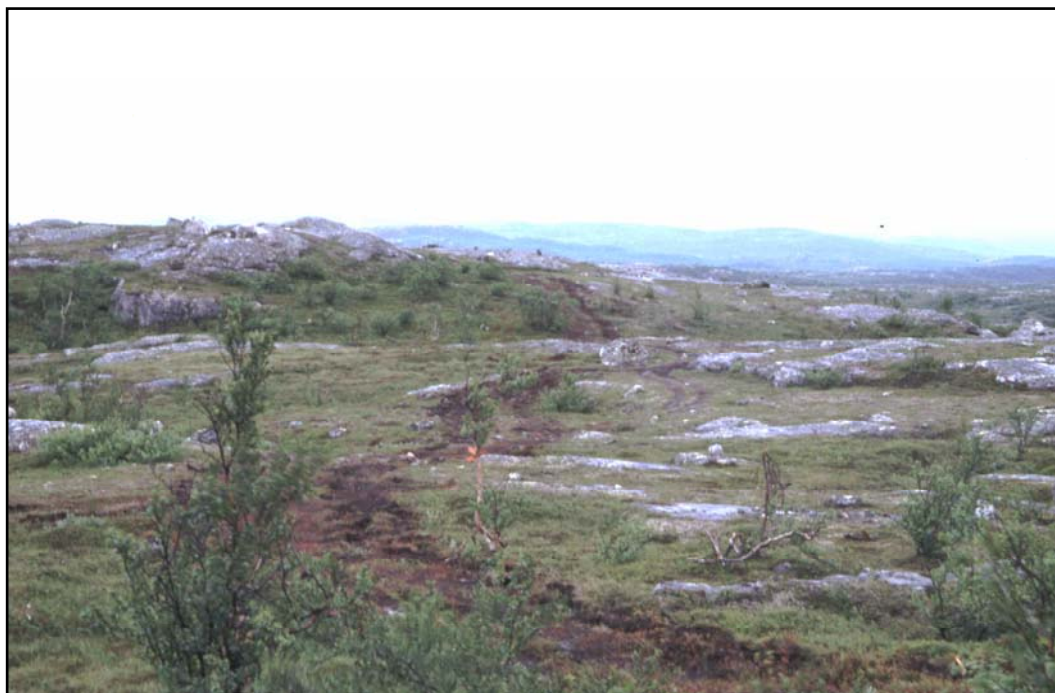
Kjøring med stor anleggsmaskin i forbindelse med bygging av tårnet på Vardefjell har satt dype spor i de bløtere deler av terrenget (fukthei og myr) samt i skogsområder ved Vardefjell og på strekningen ned til Pandur (Figur 15). Sporene er dessuten også svært tydelige i vanlig heivegetasjon (lyngvegetasjon). Det er også oppkjørt en egen trasé for 6-hjulinger for transportert av materiell og mannskaper på strekningen Vardefjell-Storslåtta. Denne traséen er også befare og her er det en del stygge kjørespor i myrområder. Denne traséen bør rehabiliteres.

Figur 15: Nyetablert kjørespor ved Vardefjell. Her har det blitt kjørt med stor anleggsmaskin.

Ingen særskilte verdier er påvist i området. En negativ side er at traséen vil fragmentere et område uten inngrep. Kjøreskadene som er utført med stor anleggsmaskin nær Vardefjell bør repareres. Se figur 24 for konsekvensvurdering.
