NINA oppdragsmelding 036

Reidar Andersen og Jan Bekken:
«Regulerte elver—Irregulær dødelighet av elg»

DØDSFELLER FOR ELG

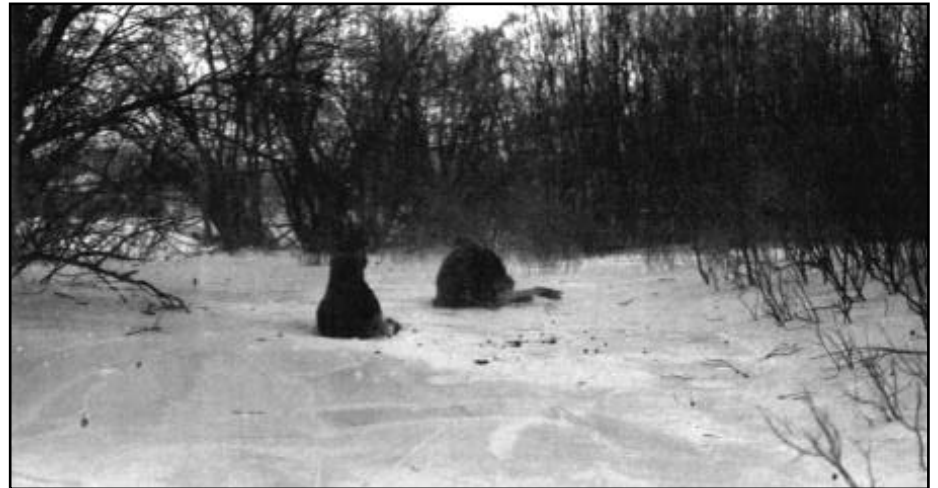
Isen la seg i beiteområdene til elgen langs Barduelva. Da demningen brast, sank isen 15-20 cm noen steder, nok til at elgen ikke greide å ta seg tilbake til fast mark.

Seks elger ble funnet døde ute på elveisen, seks andre ble dratt inn til fast land. Det skjedde på Barduelva i 1986, da isen sank etter at en isdemning brast. Isen ble hengende i strandkanten og dannet speilblanke sklier mot midten av elva. Det ble elgens bane.

Den lokale elgstammen fikk svære problemer da store deler av tilgjengelig beite ble omkranset av is. At isen sank med 15 cm, var nok til at elgen ikke maktet å ta seg inn på land.

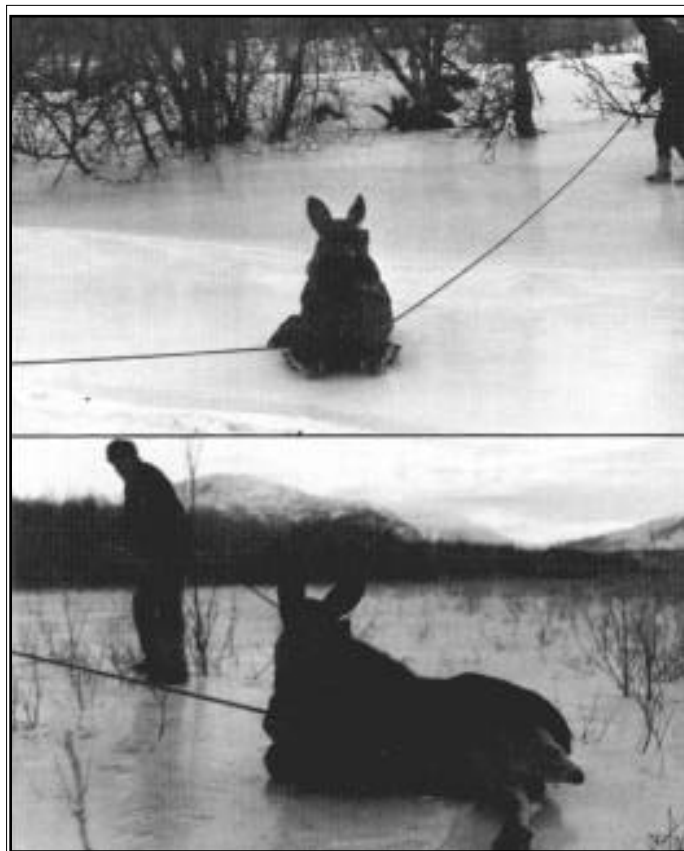
Tau ble festet rundt dyrene, som deretter ble dratt inn på fast grunn.

ELGENE som lå ute på isen, ble oppdaget tilfeldig, og bergingsforsøk ble igangsatt straks. Et tau på 150 meter ble strukket bak elgen, og 2-3 mann i hver ende av tauet trakk elgen på land. (Se bildet på neste side).
