## Rester av malt dekor i Lydvaloftet på Voss:

# Vitnesbyrd om middelalderens maleteknikk

#### NIKU Oppdragsmelding 012

«Lydvalloftet, Voss kommune i Hordaland. Undersøkelser og konservering av bemalt dekor fra middelalderen».

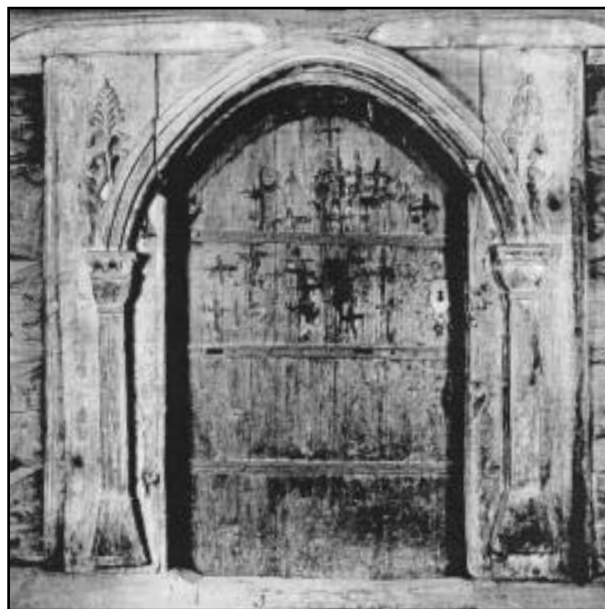
*Fotografiet viser portalen slik den står i dag.*

**S**ELVE døråpningen rammes inn av en bue som hviler på to pilastre: Buen består ytterst av to flate, profilerte ledd og innerst av to vulster. Dekoren på det ytterste leddet ser ut til å være sort med røde «bomber».

Det neste flate leddet og den innerste vulsten er ensfarget rødt. Den mellomliggende vulsten er dekorert med rute-

mønster i alternativt hvite og grønne felt. Rutekonturene er utført i sort.

Opp fra hver side av buen «gror» det en stilisert blomsterranke («geiterams»). Rankene er på samme tid ornamentale og vegetabiliske og har røde «blomsterknopper».

Pilastrene med kapiteler og baser er profilert. Et av profilene på kapitelen

har et skåret sikkakkemønster. Profilene og sikkakkemønsteret er konturert med sort. Sikkakkemønsteret er alternativt rødt og mørkt.

Resten av kapitelen kan ha hatt en sort og rød dekor på hvit bunn. Pilastre og baser har ingen andre rester av bemaling enn hvit grundering.

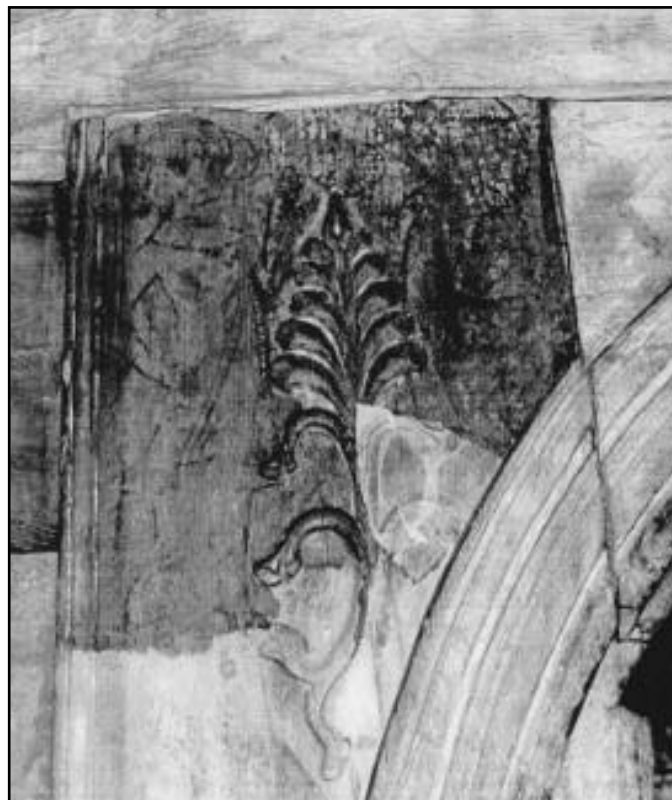
Alle malte overflater er generelt nedslitt og «utvasket» og nesten uten bindemiddel.

Bemalingsrestene er nærmest pulverisert og fester dårlig til underlaget. De tåler ingen fysisk berøring.

*Del av venstre beitski under konservering. Restene av figurmaleriet kommer tydeligere fram under opptørkingen.*

Konservering med størlim forsterker bindemidlet i malingen, men med tiden vil også dette limet miste sin styrke. Under gunstige vilkår vil likevel en slik konservering være holdbar i mange år. Dette forutsetter at bemalingen ikke
