## Fuglefrisen i Olavsklosteret i Oslo

**Kalkmaleriet Fuglefrisen i Olavsklosteret i Oslo er et etterreformatorisk arbeid og ikke fra Middealderen, som tidligere antatt.**

### **NIKU Fagrapport 007**

«Konserveringsarbeider i Olavs-klosteret i Oslo 1989-1997. En kilde til økt kunnskap om klosterets bygningshistorie».

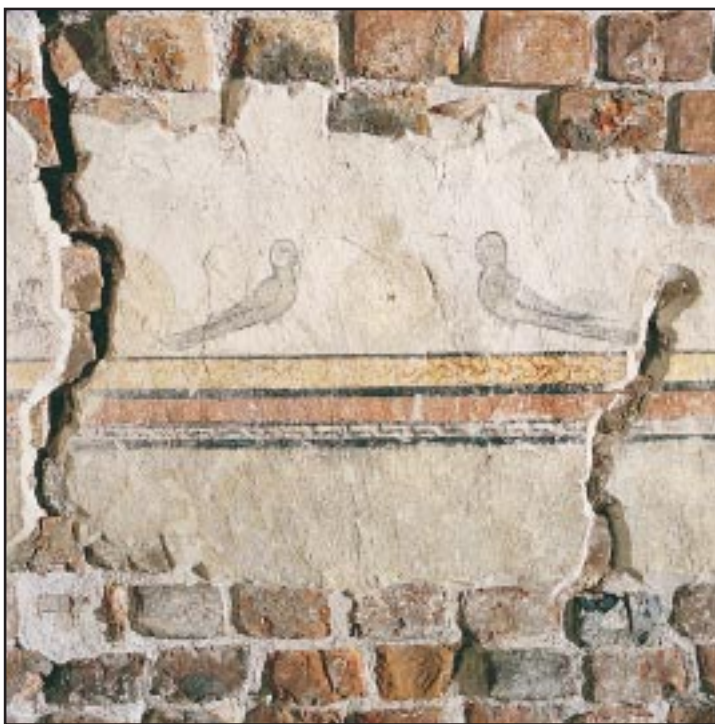
Rester av Fuglefrisen på sørveggen i det midterste hvelvrommet i Olavsklosteret etter konservering og avdekking. Frisen ble malt i forbindelse med oppussing av rommet under biskop Franz Berg midt på 1500-tallet. Frisen var malt på pusset muroverflate og løp hele rommet rundt.

Det er i dag bare bevart fragmenter av den kalkmalte frisen, for en stor del på nedre deler av tønnehvelvet på nord- og sørveggen østlige deler. Hovedmotivet er én rekke alternerende fugler og sirkler. Nedenfor avsluttes frisen med tre mønsterborder. Forskjellige fuglearter er naturalistisk fremstilt i profil. Fuglene sitter på grener med blader som gror ut fra sirklenes underkant. Motivene er utført med sikker kunstnerisk hånd.

De foreløpige undersøkelser viser en struktur med fire lag, regnet nedenfra og opp: pussgrunn - slammingslag - kalkhvittingslag - dekor. Trolig er det vesentlig brukt jordfarger og trekullsort til dekoren. De innrissede sirklene er utført med passer

på fuktig slammingslag, mens det meste av den malte dekoren er utført på tørr bunn (seccoteknikk).

Forskjellige spor gjør at frisen kan dateres til biskop Franz Bergs tid, på midten av 1500-tallet. Det nye dateringsgrunnlaget for Fuglefrisen baserer seg i hovedsak på at det er dokumentert bruk av *krum* takstein i reparasjon av murverket under pusslaget for den malte frisen. Denne typen takstein ble ikke benyttet i middelalderen, men er vanlig etter reformasjonen.

Avdekkings- og konserveringsarbeidene resulterte i fremkalling av en halv fugl på høyre del av nordveggen, og mulige rester av en sirkel. På sørveggen fremkom en hel ny fugl og to halve.

Konserveringen som er utført er bevisst begrenset til punkt- og kantsikring av løst-sittende pusslag. En totalkonservering av et kalkmaleri kan lett føre til belastninger, selv om man som i dette tilfellet hovedsakelig har benyttet de samme materialene som kalkmaleriet er bygget opp av.

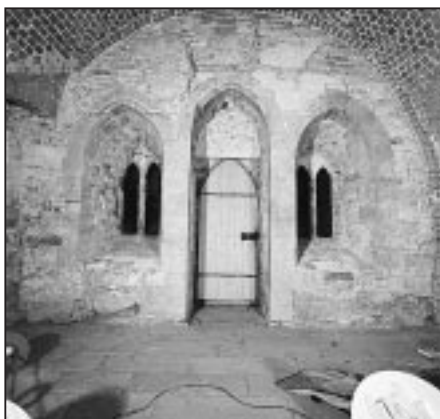
*Vestveggen i det midtre rommet i Olavs-klosteret etter konserveringen, med bygningshistoriske rester:*

## **Byggfase I (ca. 1240):**

*Vindus- og døråpning med hugde kvadersteiner, over disse: rester av store steinblokker med utpinnert småstein i fugene. Rommet har trolig hatt bjelketak på den tiden.*

## **Byggfase II (1300-tallet):**

*Bygging av tønnehvelvet i murstein. 1500-tallet:*

*Rester av malt flettverksbord på spissbuene. Dette er utført på tynn slanning bestående av kalk. Dessverre er kalkslammingslaget med hvitingslag hugget vekk over og under den malte bordene. Dette indikerer at de hugde steinene omkring åpningen var kalkslammet på midten av 1500-tallet.*

stein og har separate innganger fra korsgangen i uthugd kalkstein. Rommene hadde trolig bjelketak. Mest sannsynlig ble de bygget om med mursteinshvelv på 1300-tallet.

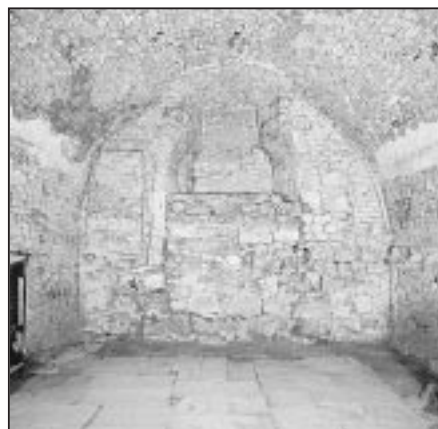
*Østveggen i «Fuglefrise-rommet» før konserveringen. Den gjenmurte kjellerringangen til venstre for vindussmyget dateres til første halvdel av 1700-tallet og ble gjenmurt på 1800-tallet. Åpningen ble erstattet med en vindeltrapp fra etasjen over og ned i vindussmyget. Kjellervinduet ble trolig gjenmurt på samme tid.*

Først i 1623 er bispeboligen ferdig påbygget i to fulle etasjer. Sent på 1600-tallet tas trolig rommene i bruk som matkjeller. Tidlig på 1700-tallet føres kjellernedgangen fra bakgården opp til venstre for østvinduet i det midtre rommet. Vindusåpningen mures delvis igjen, og et lite kjellervindu plasseres til høyre i vindussmyget med en oppmurt høyere sålbenk under vinduet (bildet øverst til høyre). Det blir tatt lite hensyn til rommets utsmykning. Fuglefrisen i vindussmyget på østveggen forblir urørt inntil vinduet mures igjen, trolig først på 1700-tallet.

Den øvre 1300-talls vindusbuen er gått tapt på grunn av vindeltrappen som ble ført ned fra etasjen over på 1800-tallet.

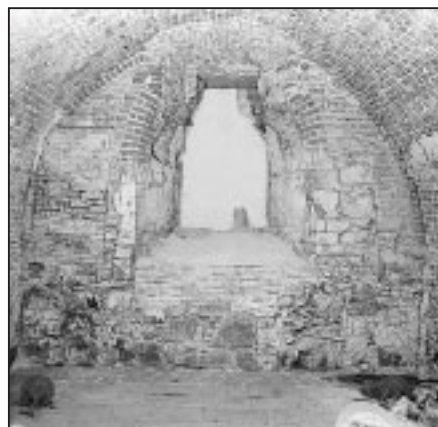
*Samme vegg etter konserveringen, med bygningshistoriske rester. Sålbenken er rekonstruert etter byggfase I (1200-tallet). Nåværende vindussmyg utgjorde opprinnelig midtvinduet i etrefags spissbuevindu i middelalderen. Det ble halvveis revet ned på grunn av byggingen av tønnehvelvet og bygget opp igjen med murstein på 1300-tallet.*
