Nr. 17 — 1998

Førde kirke:

Sjeldent godt bevart altertavle fra 1650

NIKU har konserververt og restaurert altertavlen fra 1650 i Førde kirke - et sjeldent godt bevart eksempel på «bruskbarokk» i Norge.

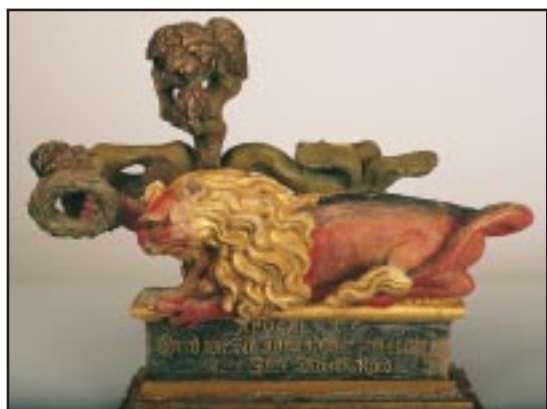
Løven av Juda etter konservering og restaurering. I skriftfeltet kan dette leses: «APOCAL. V.V.5. Græd icke See Løwen vant som er aff Juda Slect Davids Roed». Legg merke til hvor godt det gamle gullet og de gamle fargene står mot hverandre.

ALTERTAVLEN er en såkalt etasjetavle med rikt dekorerte gesimser og søyler, og figurer, scener og symboler av vesentlig betydning for den kristne dogmatikk. Hovedmotivet er scener fra Kristi lidelseshistorie. Disse er fremstilt sentralt i altertavlen, og følgende motiv er fremstilt nedenfra og opp: Nadverden, Korsfestelsen, Gravleggelsen, Oppstandelsen - og på toppen av tavlen: Den oppstandne Kristus med seiersfanen som er flankert av to engler med hver sin basun. Venstre del av tavlen fremstiller motiver og symboler for Det gamle testamente, og høyre del tilsvarende for Det nye testamente, blant annet Løven av Juda som symbol for Kristus (se foto).

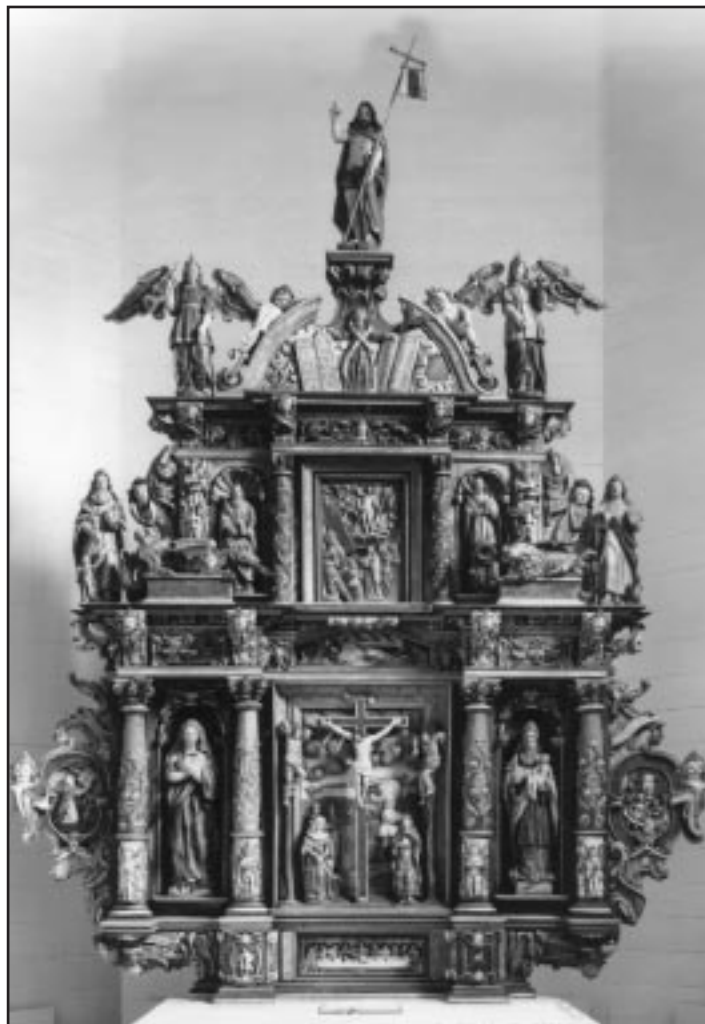
Altertavlen i Førde kirke - med treskjærerarbeid og staffering med oljemaling av høy kvalitet.

Både treskjærerarbeid og staffering med oljemaling har høy kvalitet, og det er få omarbeidinger og overmalinger på altertavlen. Dette gjør denne altertavlen enestående, både som historisk, religiøst og kunstnerisk dokument fra midten av 1600-tallet. Dekoren er nødvendigvis preget av naturlig nedbrytning i farger og metall, men nettopp denne store grad av «urørthet» gjør tavlen særlig vakker og ikke minst autentisk. Senere tiders reparasjoner og inngrep har påvirket dette i relativt liten grad.

Overflaten hadde mye løsmaling som var nedbrutt og skjemet av svartprikket soppvekst, støv og skitt, sprut av stearin og av tykke sotlag.

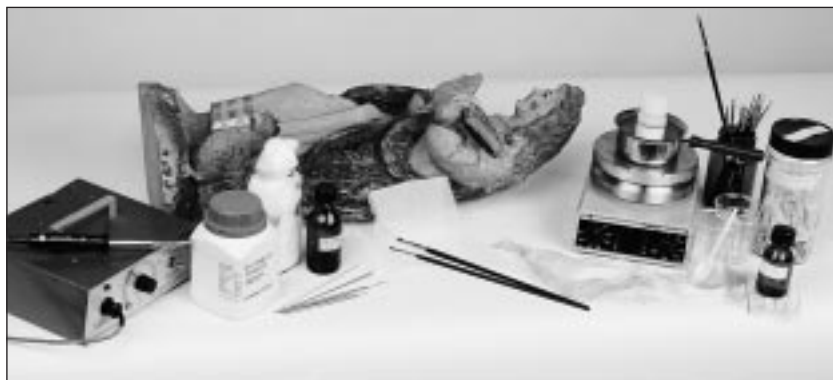
UTSTYR: Evangelisten Johannes med utstyr for konservering og rensing: Elektrisk spatula med termostat for herding av konserveringsmiddel, tørket svømmeblære av stjør, varmeplate med termostat for å beholde størlimløsningen jevnt varm, japanpapir, pensler, tri-ammoniumcitrat, rensed bomull, pinsetter og blomsterpinner.

Konserveringen er hovedsakelig utført med størlim,

og rensingen med en svak oppløsning av tri-ammoniumcitrat. Retusjeringen er begrenset til inntonning med akvarell i avskallede områder.
