NINA • NIKU

Nr. 14 - 1999

Undersøkelser før oppussing av Stiftsgården

«Stiftsgården i Trondheim. Fargeundersøkelser og konserveringsarbeider 1996-1998.»

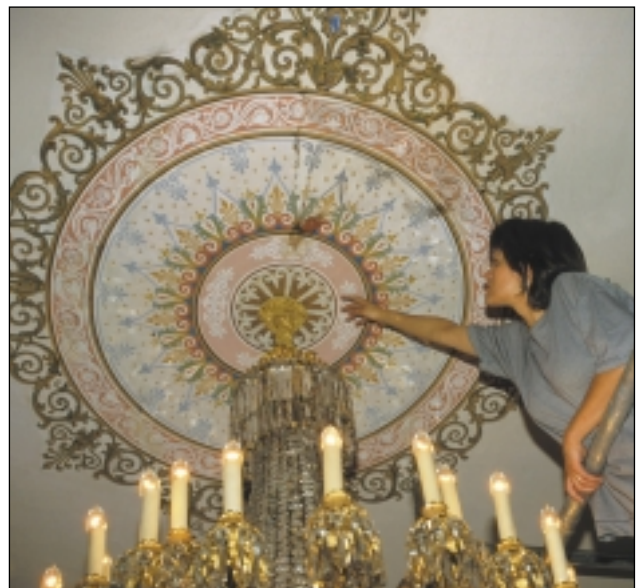
Midtrosetten i festsalens himling.

NIKU har utført konserveringsarbeider i den limfargede dekorerte himlingen i festsalen. Dekoren var malt på lerret og hadde omfattende vannskader, overmalte partier og opp- og avskallinger. Løs maling i dekorerte partier ble konsolidert.

Ensfargede, overmalte partier med omfattende skader ble delvis vasket ned og rekonstruert. Det ble foretatt retusjering i dekorerte områder.

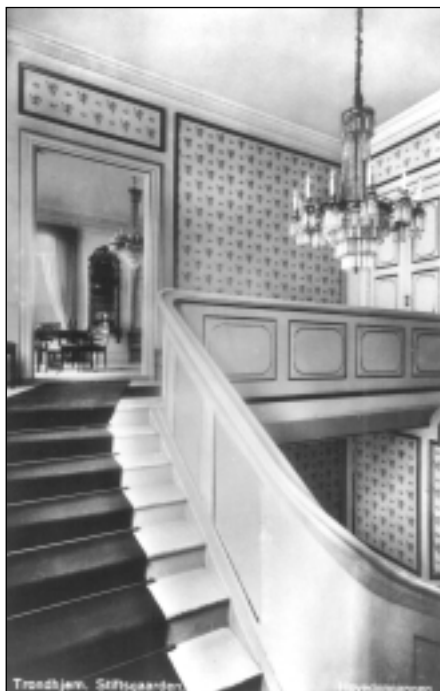
Hovedtrappen i Stiftsgården. Veggfeltene har gyllen, sjablonert dekor: den norske løve og kongekroner i sirlige rader på lys bunn. Bildet er tatt etter 1905 og før 1940.

Åtte dekorasjonshistoriske perioder ble identifisert i vestibylen, selv om veggfeltenes dekor delvis mangler og dateringene ikke er helt sikre.

Den første perioden, da nåværende romelementer som himling, vinduer, brystningslist og vegglist alle var på pålass, er periode 4 (1860/1873). Veggtrekket er imidlertid usikkert, ettersom dateringen på en tapetbit som ble funnet er meget sprikende.

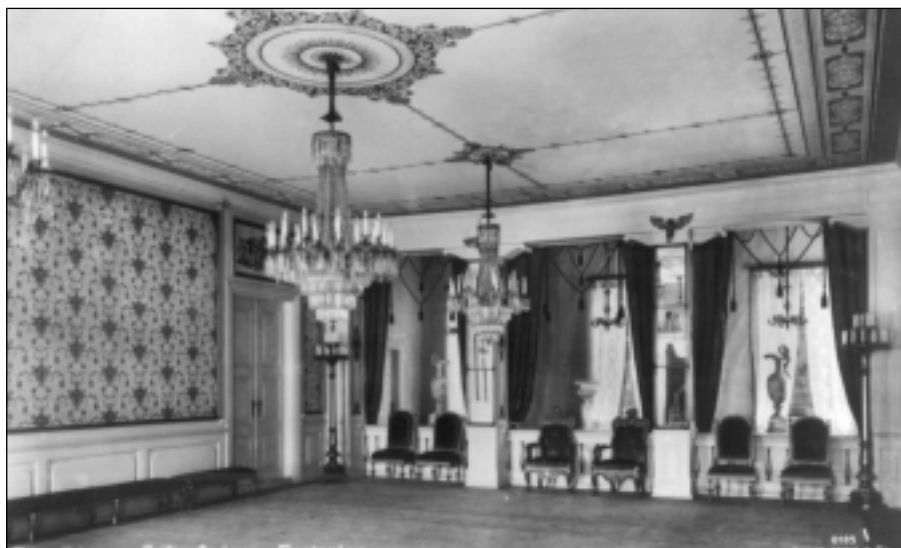
Festsalen i Stiftsgården sett mot øst med orkesterutbygget og vinduer mot bakgården. Bildet er tatt etter 1905. Malt dekor sees på pilarene ved orkesterutbygget. Videre sees papirtapetet i veggfeltene og supraportene, som ble overmalt i 1947.

Pilarplassering og balustrade bør vurderes ut fra antikvariske, estetiske og praktiske krav. Dekoren på pilarene er så godt dokumentert fotografisk at den lar seg rekonstruere, heter det i rapporten fra NIKU.

Orkesterutbygget i festsalen kom trolig i periode 3 (1847/1860/1873), muligens i 1860. Utbygget medførte at østre vindusvegg ble revet. Som erstatning for bærevæggen ble det satt opp fire pilarer i åpningen. De to midterste stod plassert nærmere hverandre enn i dag, og danner tre identiske åpninger. På fotografiet sees også en lav balustrade som skilte salen og orkesteret, og at pilarene hadde dekor som viste slektskap med himlingsdekor.
