# FAKTA

Nr. 19 - 1999

## Fargeundersøkelse av interiøret i Bamble kirke

Før oppussingen i 1998 ble NIKU engasjert av Riksantikvaren for å fargeundersøke interiøret i Bamble kirke. Resultatet av undersøkelsen ble brukt som underlag for valget av farger og materialer. Interiøret ble fargerestaurert til utseendet fra 1895.

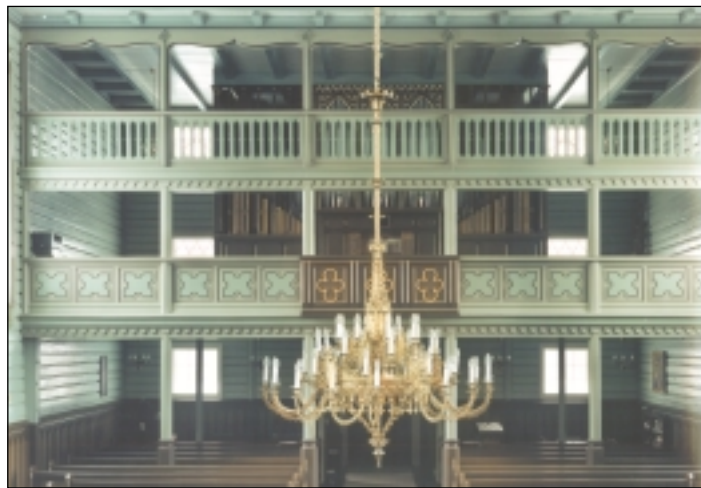
*Vestre galleri med nytt orgel etter fargerestaurering i 1998.*

Etter hvert som malerarbeidene skred fram, viste det seg at de nye fargene ble godt mottatt. De eneste forandringene som ble gjort i forhold til fargesettingen fra 1895, var at den framstikkende delen på vestre gallerifront, den tidligere orgelfasaden, etter brukernes ønske ble malt mørk olivenbrun og olivenbrun som prekestolen, i stedet for i de lysere brun- og beigefargene tilsvarende østveggen i koret. Videre fikk benkenes ryggfyllinger en lysere brun nyanse, olivenbrun, framfor å males ensfarget mørk olivenbrune, slik de opprinnelig hadde vært. Det ble også besluttet å male orgelet i disse to fargene, og forgylle staffer og profiler.

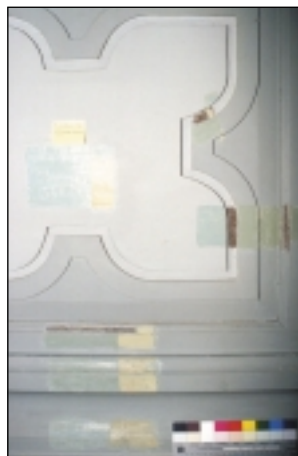
*Avdekking av malinglag fra periode 1 og 2 på vestre galleri. Foto: KRISTIN SOLBERG*

*Periode 1, 1845.* Interiøret var meget enkelt fargesatt og hadde umalte tømmervegger. Hovedfargen på de malte delene av interiøret, som galleriene og kor-

skillet, var en blek okergul farge. Denne kan sees som en imitasjon av lyst treverk, for eksempel bjørk. Deler av interiøret med sentrale liturgiske roller, som rammeverket rundt alterbildene, prekestolen, døpefonten og orgelprospektet var malt grålig hvite med bronserte staffer. Hvit farge blir ofte tolket som en imitasjon av marmor.

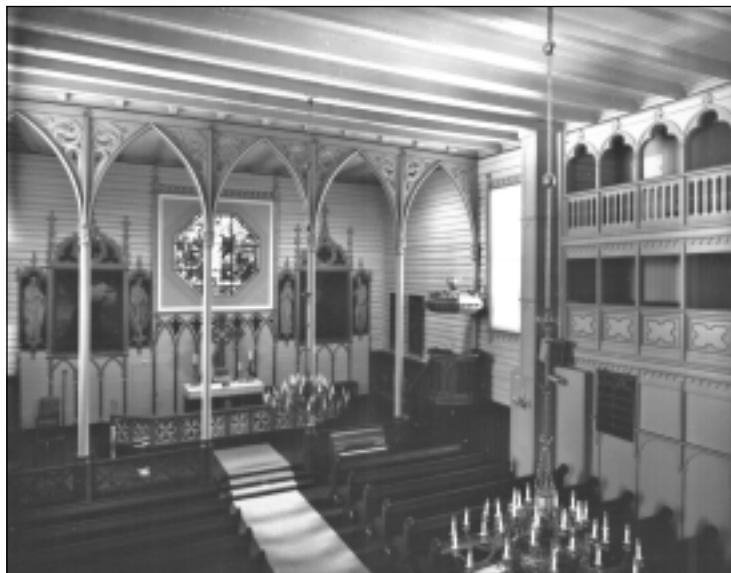
*Interiøret etter farge-restaureringen i 1998.*
