Nr. 6 - 1999

Bemalte veggplanker fra Ål stavkirke:

Dekor fra 1200- og 1700-tallet konserververt

«Konservering av bemalte veggplanker fra Ål stavkirke, Buskerud.»

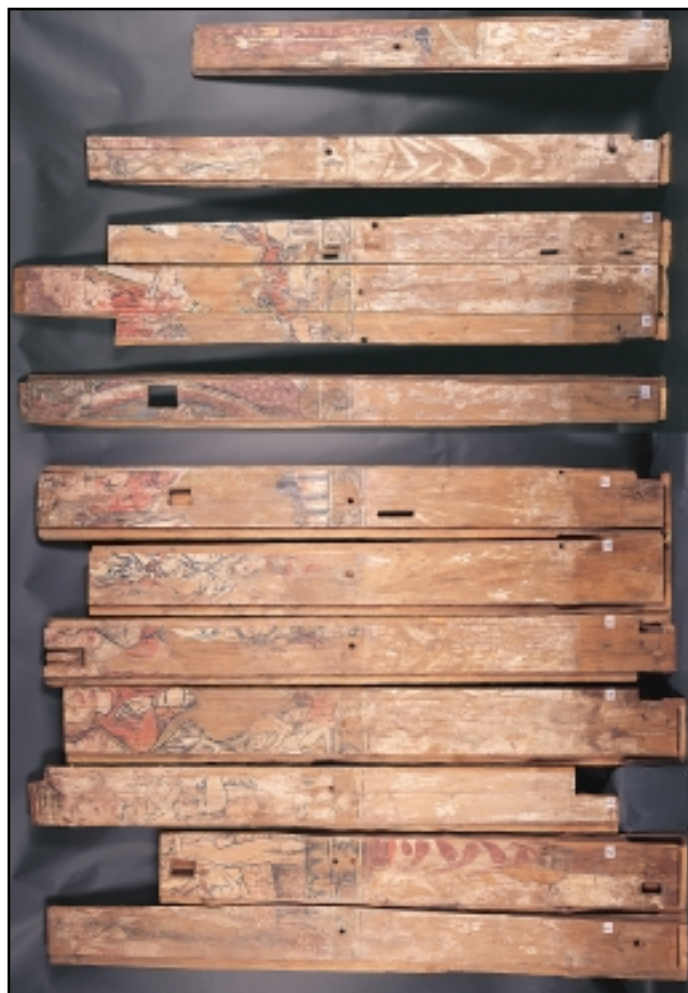
Av dommedagsmotivet på nordveggen i Ål stavkirke er 12 planker bevart. Planke nummer 12 har trolig stått på nordveggen, men er vanskelig å plassere i sammenheng med de øvrige 12 plankene. I sentrum av bildet har Kristus tronet. På planke 13 sees høyre del av den ovale glorien som har omsluttet ham. På Kristi venstre side er det rester av en engel. På hans høyre side, planke 7, troner Maria, og på hennes høyre side sees rester av seks tronende apostler (planke 4,5 og 6). Ved Maria og apostlene stiger de døde opp fra sine graver. På planke 2 sees opprinnelig malte draperier, som det er spor etter på flere av plankene.

Plankenes lengde varierer mellom 221 og 302 cm, bredden mellom 15 og 38 cm. Bildet er tatt etter behandlingen.

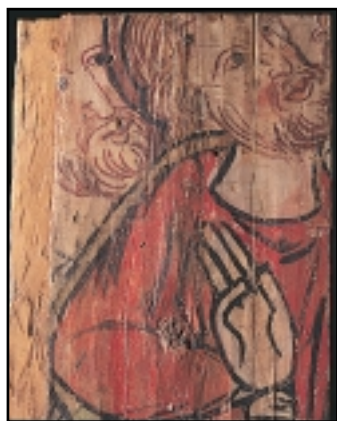
Detalj av planke nummer 4 som viser to av apostlene i dommedagsscenen på nordveggen. Treoverflaten er forholdsvis ujevn, og undertegningen for motivet, i form av innriss i treverket, sees tydelig. Lokalfargene er påført først, deretter er form og motiv laget ved hjelp av konturer. Det er ikke alltid samsvar mellom innriss og ferdig motiv. Arbeidet ser ut til å være utført av en rask og dreven maler.
