Nr. 10 - 2000

## Glasslysekronene i Kongsberg kirke

Hele 1500 enkeltdeler måtte NIKU kontrollere da de tre glasslysekronene i Kongsberg kirke ble konservert, sikret og dokumentert i perioden 1996-98.

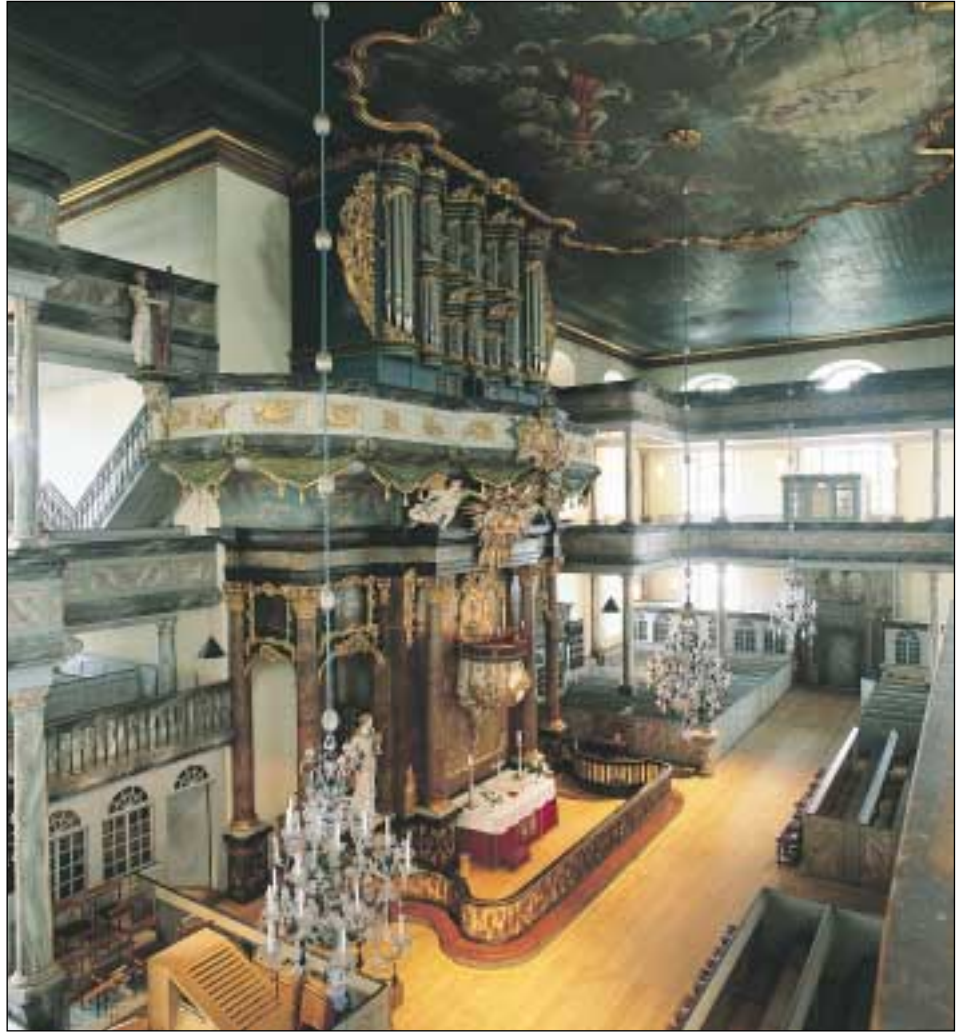
**ENESTÅENDE ARBEIDER FRA NØSTETANGEN:** Det rike rokokko-interiøret i Kongsberg kirke er dominert av tre glasslysekroner som henger i kirkens skip. De er fremstilt på Nøstetangen Glassverk på Hokksund omkring 1760 og er enestående arbeider både i størrelse og utforming.

Lysekronene ble spesialbestilt til kirkerommet i Kongsberg kirke, som ble innviet i 1771. De er de største arbeider som er fremstilt på Nøstetangen, men de har mange fellestrekk med mindre glasslysekroner som finnes bevart i Norge.

De tre kronene er forskjellige av størrelse. Den største, som henger midt i

rommet, er ca. 3 m høy, mens de to øvrige er ca. 2,1 m høye.

Opphengt på den sydlige kronen har aldri vært utskiftet og var den direkte årsaken til at arbeidet ble satt i gang. Etter krav fra Det Norske Veritas om materialkontroll og sikring av opphengt måtte kronene demonteres fullstendig, slik at man kunne kontrollere om det var en sikkerhetsrisiko forbundet med lysekronenes oppheng, og deretter tok Riksantikvaren initiativ til å få utført konserveringsarbeidet.

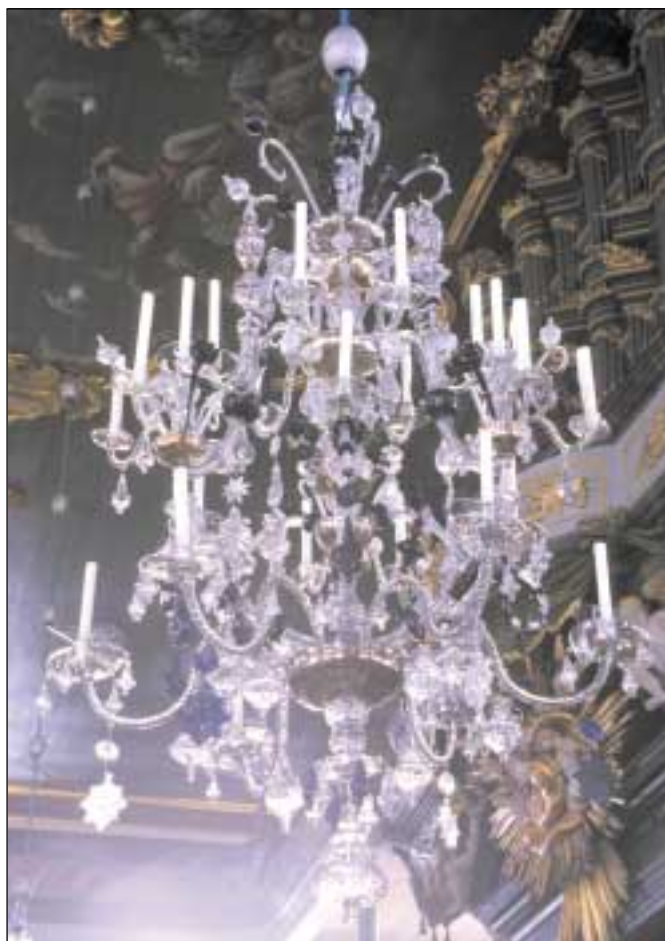
Den største kronen, som henger midt i rommet, etter konserveringen. Kronen består av ca. 500 deler og har i alt 30 lyseholdere. Det er 24 S-formede glassarmer i to ulike størrelser og seks andre lyseholdere. Tre små glassarmer med fast lyseholder er plassert i en trekonsoll på hver av de store metallarmene, totalt 18 glassarmer. Seks lyseholdere er plassert på spydformede spisser på jernskjelettet. Dessuten er det montert seks snodde, middels store glassarmer i en trekonsoll midt i kronen.
