Miljøkonsekvensanalyse vedrørende utbygd kjøretrasé for 6-hjulinger Grenseberget - Treniksrøysa

Miljøkonsekvensanalyse vedrørende utbygd kjøretrasé for 6-hjulinger Grenseberget - Treriksøysa

Tømmervik, H., Strann, K-B., Systad, G.H., Rikardsen, A., Iversen, M., Jacobsen, K-O. & Myrvoll, E. 2004. Miljøkonsekvensanalyse vedrørende utbygd kjøretrasé for 6-hjulinger Grenseberget - Treiksrøysa - NINA Oppdragsmelding 746. 54pp.

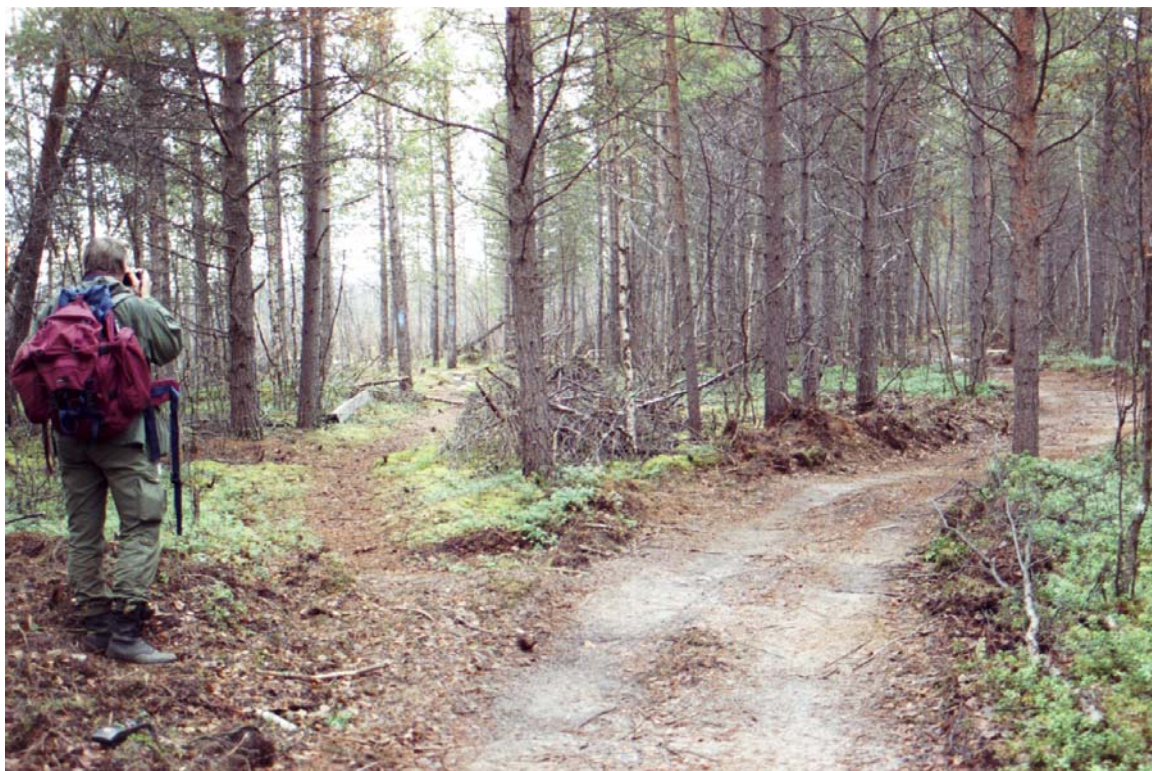
Figur 1. Kjøretraséen følger for det meste turiststien fra Grenseberget til Hannabekken (se blå merker på trærne langs stien). Foto: FIR.

Det er laget en kjøretrasé og farbar vei (Figur 1) for terrengkjøretøy av typen 6-hjuls motorsykkel på strekningen Grenseberget - Hannabekken/myra. Kart 1 viser traséen basert på ØK-kart over området. Veien/ traséen er opp til 2.5 m bred og lengden på den opparbeidede trasé er på ca. 2.9 km. I skog og tørt lende er det ryddet for skog og opparbeid en vei som på enkelte strekninger faktisk er av en slik kvalitet at det kan kjøres med en liten 4WD-bil. Skadene er i enkelte områder omfattende, og potensialet både for kulturminner samt viktige områder for biologisk mangfold burde ha vært sjekket ut før traséen ble bygd ut, selv om ikke inngrepet som sådan var planlagt så stort at det kommer inn under vedlegg II-tiltak under "Forskrift om konsekvensutredninger". Det er også gått ut et brev (datert 18.09.92) fra Det Kongelige Miljøverndepartement hvor kommuner og andre fagmyndigheter oppfordres til ikke å foreta planlegging av inngrep i områder som det foreligger verneplaner for og som kan forringe områdets verneverdi. Regjeringens nasjonalparkplan skal oppfattes som en rikspolitisk retningslinje for kommunal-, regional- og statlig arealplanlegging. Da påtalemyndigheten i Finnmark i ettertid har bøtelagt den stedlige militære myndighet (GSV) med bakgrunn i undersøkelsesplikt (§ 8 i Kulturminneloven¹), så burde Forsvarsbygg/Forsvaret ha vært mer forsiktige med å gå inn med tiltak i området uten å undersøke mulighetene for funn av kulturminner.

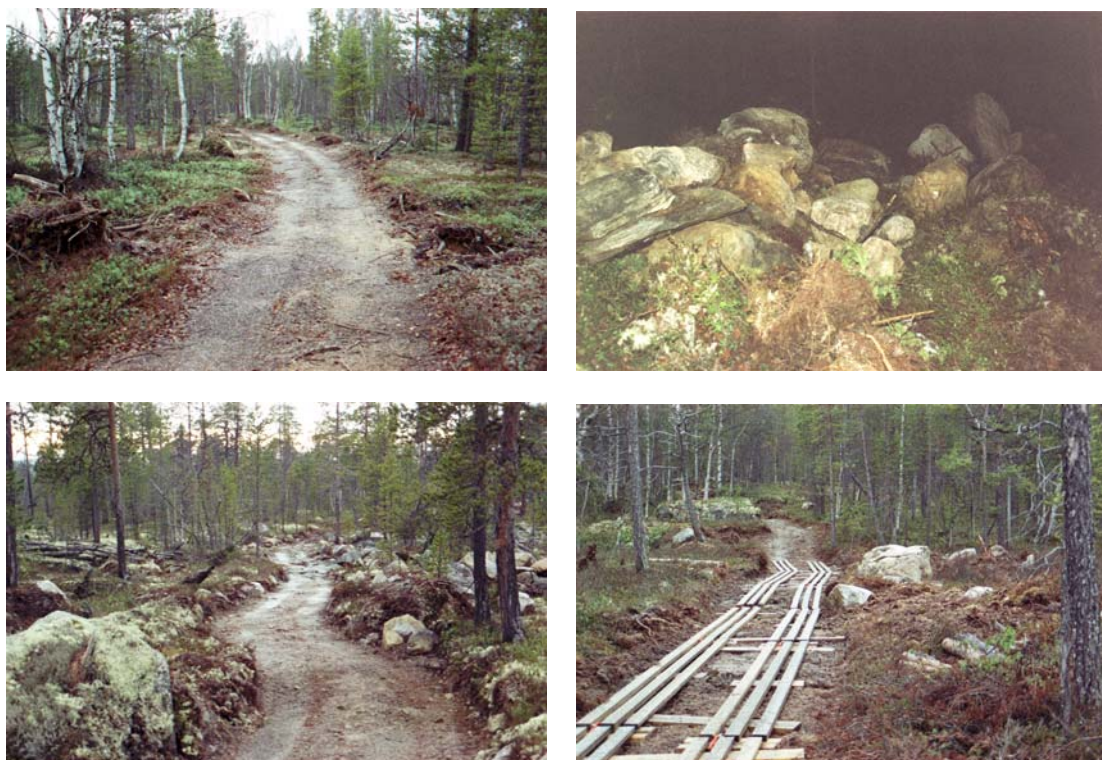
Figur 2. Kjøretraséen er opp til 2.5 m bred. Steinblokker er lagt i hauger og voller langs med traséen slik at inngrepet fort kommer opp i en 8-10 ms bredde. Foto: FIR og NINA

Bredden på traséen/veien er opp til 2.5 m (Figur 2). I tillegg er det ved flytting av vegetasjon, løsmasser og stein/blokker gjort inngrep på opp til 4 m på siden av traséen. Dermed er naturinngrepene som er gjort opp mot 8-10 m i områder med mye blokkmark og stein. I tillegg vil smeltevann om våren samt kraftig regn føre til erosjon og utgravning i og på kantene av traséen. Inngrepet i urskogen er beregnet til ca. 2.3 km, og dette kan ha ført til at enkelte arter som f.eks. lappugla har skydd området totalt.

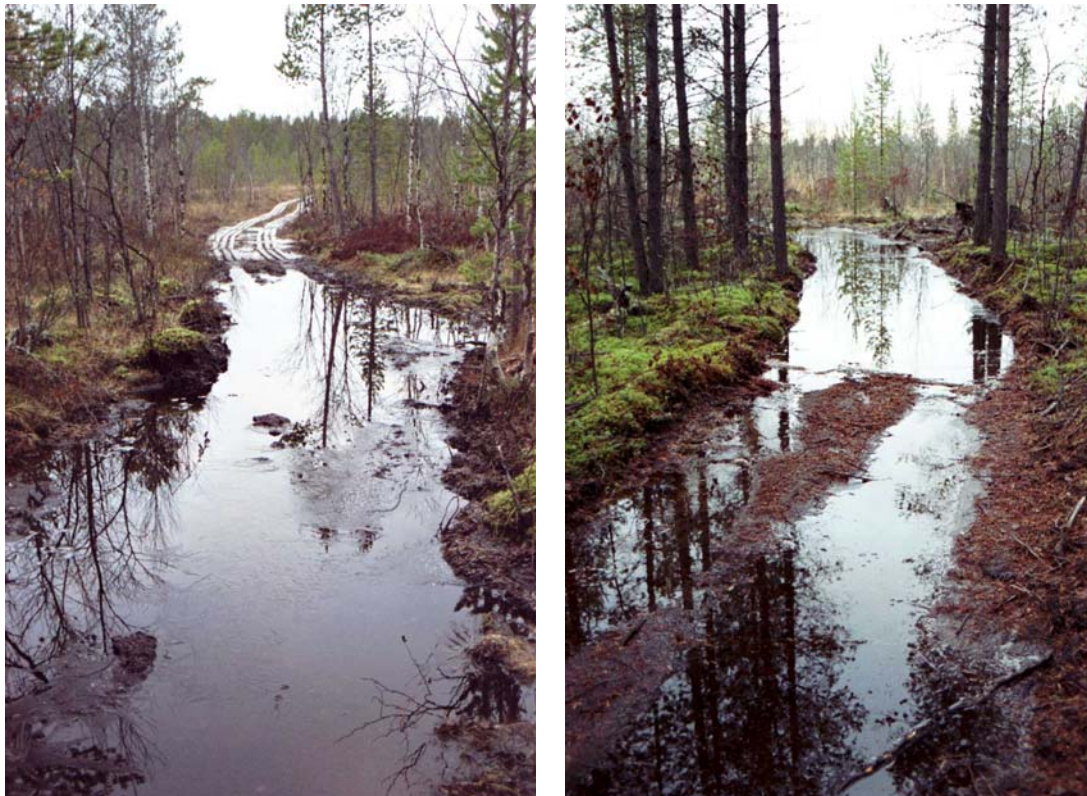
Ved overgangen fra tørrere skog via fuktskog til myr, er det ved et tilfelle gravd så dypt at vannet fra myra er blitt drenert inn i fuktskogen og videre inn i den tørrere delen av furuskogen. Vannet stod høyt i kjøresporet både på høsten 2000 og våren 2001 (Figur 3). Dreneringen av myra fører til en uttørking av myra og at furuskogen således blir gjort om til en fuktskog/sumpskog. I tillegg vil vannet grave ut traséen samt at is-sprengning om vinteren kan

føre til utgraving og ytterligere erosjon i traséen. Kantsoner mellom myr og skog har ofte stor biodiversitet og er også viktige beiteområder for vilt. Her vil eventuell forsumpning eller uttørking få negative konsekvenser for både dyre- og plantelivet.

Figur 3. Bildene viser hvordan myra er blitt drenert inn i skogen. Det har dannet seg en liten "elv" i traséen fra myra og langt inn i skogen (november 2001). Foto: FIR.

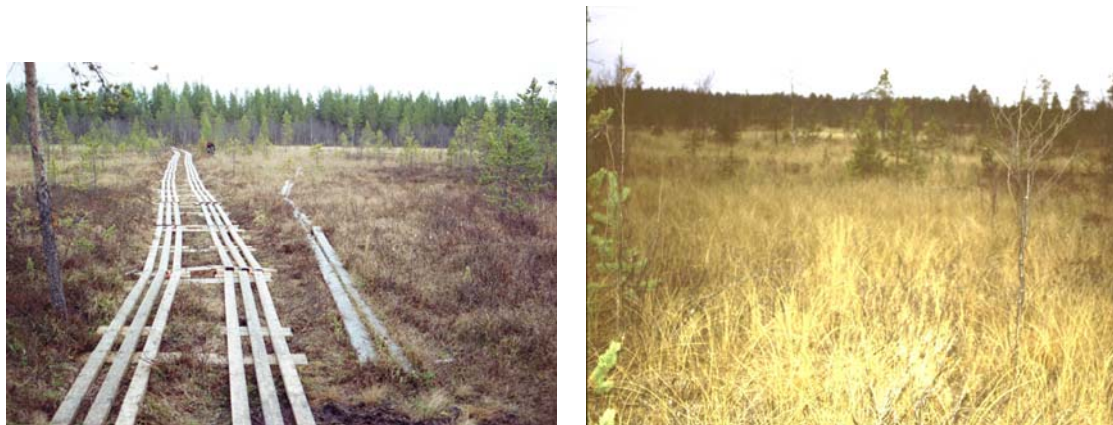
I myr og på fuktigere mark er det lagt ut plankeganger/klopper i en lengde av ca. 1.1 km (Figur 4). Bredden på disse plankegangene er tilpasset 6-hjuls motorsykler og er ca. 2 m bred. I områder med høy vannstand/overflatevann samt over bekker, observerte vi i november 2000 at plankegangene allerede da hadde i mer eller mindre grad demt opp vannet. Dette ble konstatert også våren 2001. Is-svuller var også i ferd med å danne seg (i november 2000) og som ytterligere hadde en oppdemningseffekt på vannstrømmen i myra. Dette vil kunne få uheldige konsekvenser for enkelte arter som prefererer vått miljø på myrene.

Figur 4. På myr og på fuktigere mark er det lagt ut plankeganger/klopper i en lengde av ca. 1.1 km. Bredden er på ca. 2 m. Bildet til høyre viser at myrene til dels er rike og frodige. Foto: FIR og NINA.

- Plankegangene har på enkelte våte steder demt opp vannet i myra eller ført til en annen drenering av vannstrømmen med fare for uttørking /forsumpning av ulike områder av myrpartiene. Dette kan få konsekvenser for artsmangfoldet i disse myrområdene

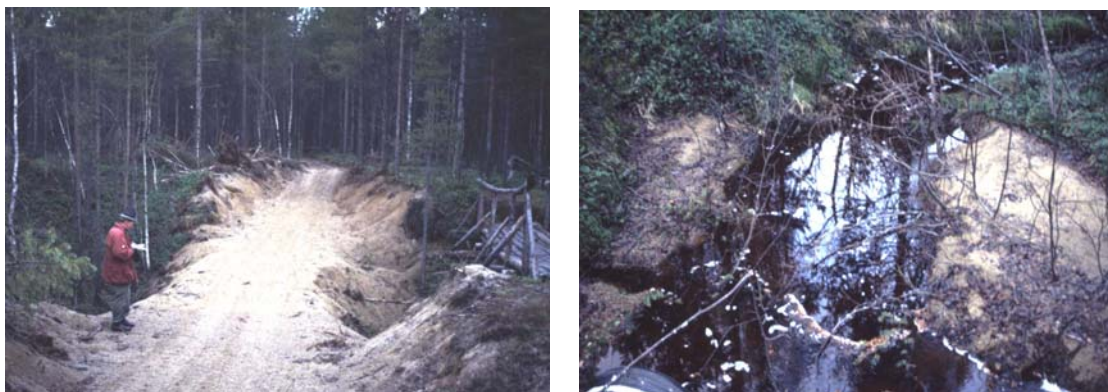
Figur 6. Bildet til venstre er av grusfyllingen over bekkeravine tatt sørøstover. Legg merke til den løse sanden som er i området. Bildet til høyre er tatt fra toppen av grusfyllingen og "oppstrøms" bekken. Foto: NINA.

- Brua over Hannabekken flyttes til bekkeravine ved Grenseberget og beises i naturlige farger.
- Fyllingen over bekkeravine ved Grenseberget fjernes straks og i god tid for vårfloppen, slik at man unngår ubotelige skader i bekkeravine.
- Det bygges bru over bekkeravinen ved Grenseberget, og brua beises i naturlige farger.

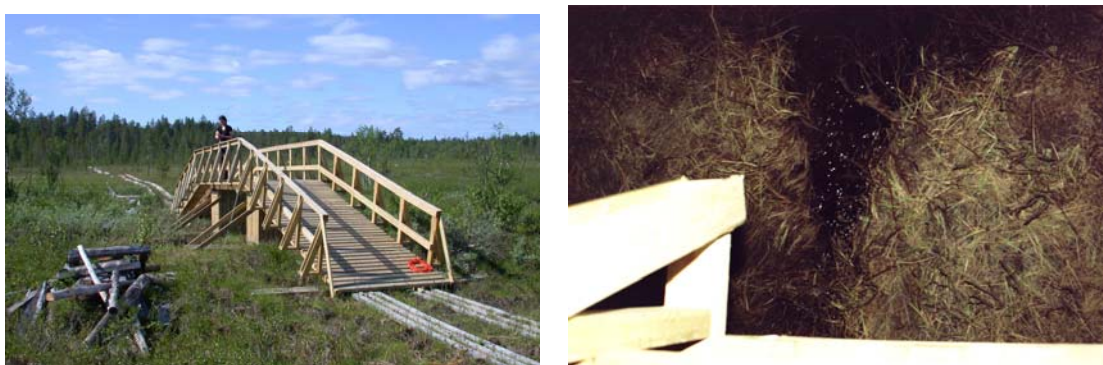
Brua over Hannabekken ser ut som ei "skibru" og er laget av impregnert trevirke (Figur 7). Brua som er nær 20 m lang går over bekken som er 0.6 m bred på det brusedet, og virker dermed dominerende i dette terrenget. Inntrykket kan dempes ved at brua beises i naturlige farger.

Figur 7. Brua over Hannabekken. Bildet til høyre viser bredden over bekken (0.6 m) på brusedet. Foto: NINA, FIR.

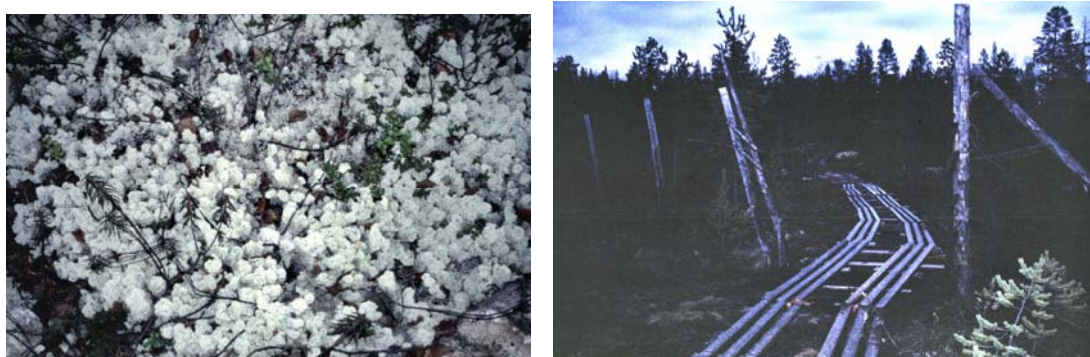
Porten i reingjerdet var åpen under befaringen og det må henstilles til det militære personellet at denne porten (Figur 8) hele tiden holdes stengt slik at reinen ikke kommer inn på russisk side av grensen med det merarbeide og kostnader dette påfører reinbeitedistriktet.

Figur 8. Bildet til venstre viser at det er rikelig med reinlav og at reinlaven kan være opp til 12 cm tykk i området hvor traséen går. Bilde til høyre viser hvor traséen går gjennom reingjerdet. Foto: NINA.
