Nedvandningsveier og effekter av vannslipp på vinterstøing og smolt av Hunderørret forbi Hunderfossen kraftverk i Gudbrandsdalslågen

Telemetristudier høsten 2014 og våren 2015

Kraabøl, M., Dervo, B. K. & Museth, J. 2015. Nedvandningsveier og effekter av vannslipp på vinterstøing og smolt av Hunderørret forbi Hunderfossen kraftverk i Gudbrandsdalslågen. Telemetristudier høsten 2014 og våren 2015. – NINA Rapport 1187. 36 s. + vedlegg.

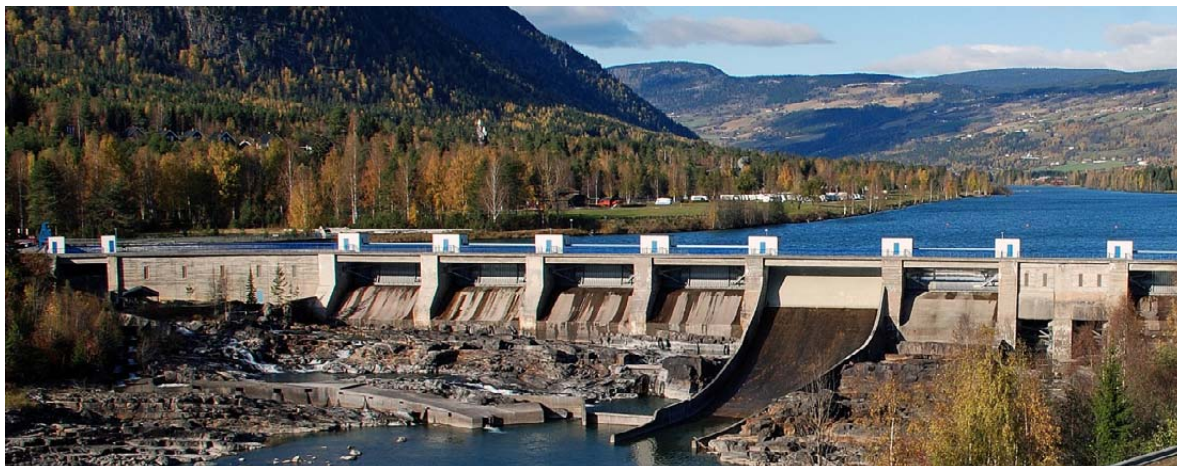
Figur 2.1 Hunderfossen dam med flomluker. Isluka ligger til venstre i bildet (foto: Morten Kraabøl).

Hunderfossen dam (**figur 2.1**) består av flere typer flomluker som benyttes når totalvannføringen overstiger turbinenes samlede kapasitet på 312 m³/s.

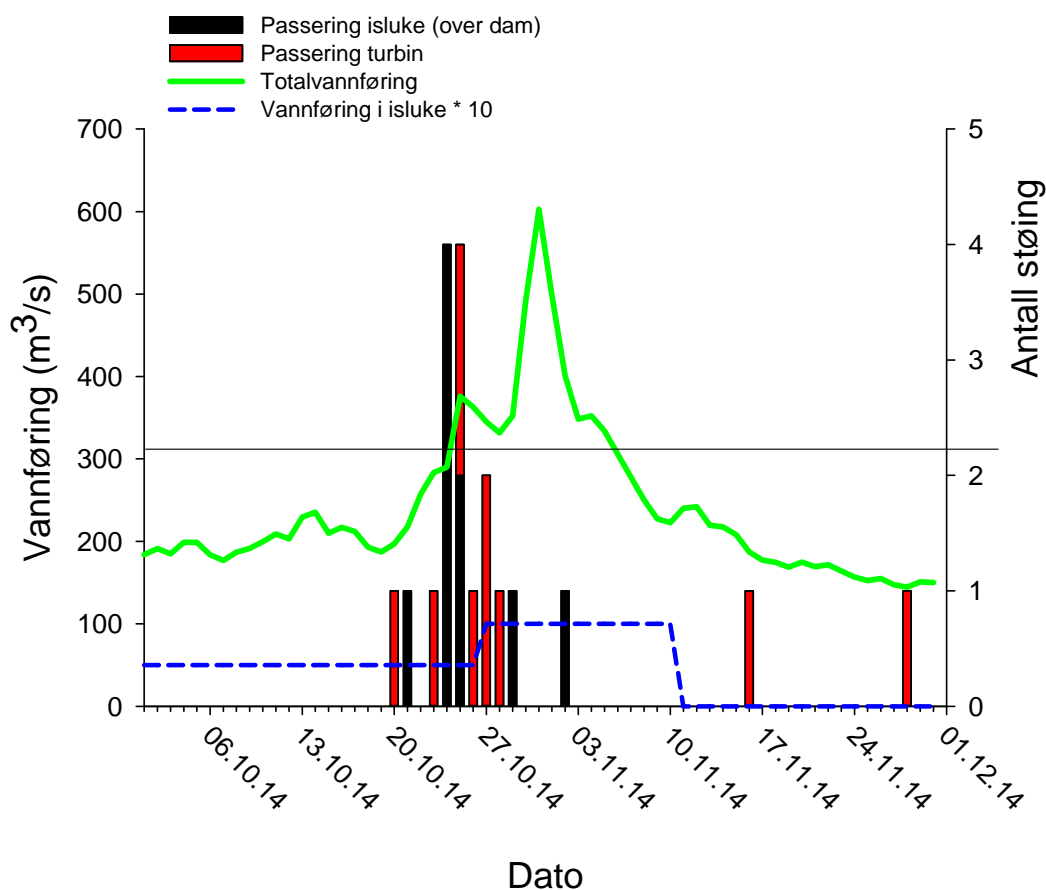
Figur 4.1. Antall støinger som passerte dam via isluke (svart søyle) og turbin (rød søyle) ved Hunderfossen kraftverk i perioden 1. oktober - 1. desember 2014. Totalvannføring (grønn strek) og vannføring over isluka (blå stiplest strek) er gitt som døgnmiddel. Slukeevne i kraftverket (312 m³/s) er vist som sort vertikal linje.

Gjennomsnittlig vannføring i perioden 1. – 19. oktober 2014 var 200,4 m³/s (177 – 235 m³/s). Deretter steg vannføringen raskt og nådde 603 m³/s den 31. oktober. Vannføringen sank deretter forholdsvis fort og var på 222 m³/s den 10. november. Vannføringen fortsatte å synke og var på 150 m³/s den 30. november 2014 (for detaljer, se **figur 4.1**)

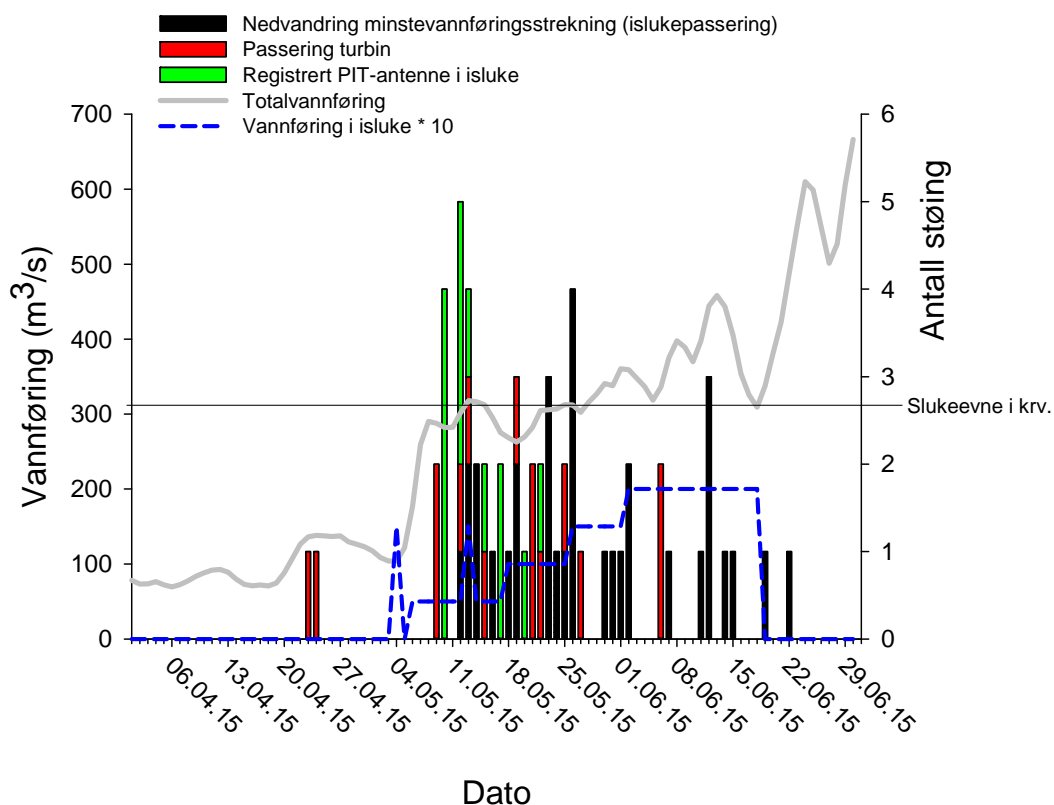
Figur 4.2. Antall vinterstøinger som passerte dam via isluka (svarte søyler) og turbin (røde søyler) ved Hunderfossen kraftverk i perioden 1. april - 1. juli 2015. Totalvannføring (grå linje) og vannføring i isluka (blå stiplet linje) er gitt som døgnmiddel. Maksimal slukeevne i kraftverket (ca $312\text{ m}^3/\text{s}$) er vist som sort vertikal linje.

Vannføringen om våren var avvikende fra normalsituasjonen fordi den over flere uker holdt seg på et nivå som var litt under kraftverkets slukeevne. Normalt øker vannføringen både raskere og opp til høyere nivåer gjennom mai. Vannføringsforholdene var imidlertid velegnet til å isolere effekten av vannslipp gjennom isluka fra andre vannveier. Vårflommen i 2015 uteble og forløpet karakteriseres som uvanlig (for detaljer, se **figur 4.2**).

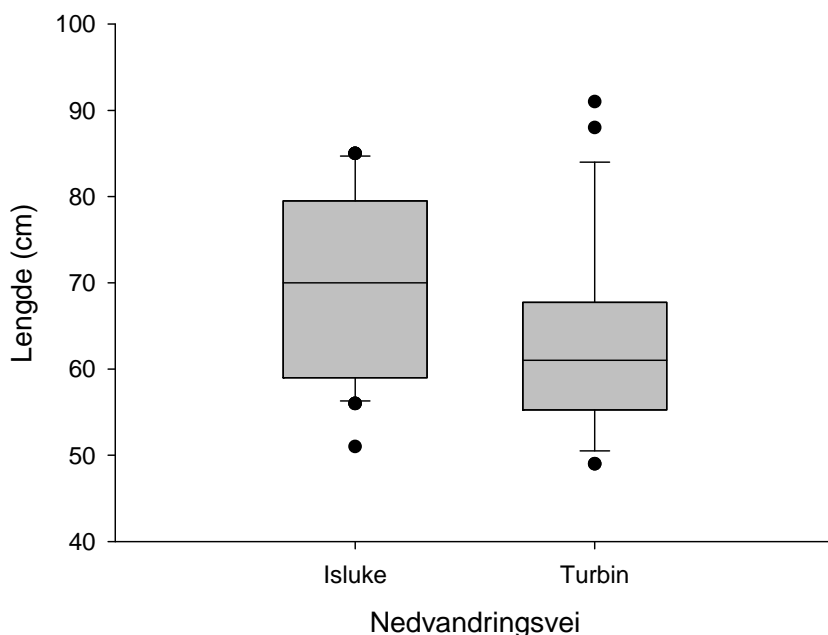
Figur 4.3 Box-plot som viser kroppslengdene til støing som passerte isluka ($n = 42$) og turbinene ($n = 25$) ved Hunderfossen kraftverk høsten 2014 og våren 2015. Boksene omfatter de midtre 50 % av verdiene. Medianen er den heltrukne svarte linjen inne i boksen. De vertikale linjene utenfor boksen representerer 10 og 90 prosentilene (dvs. 80 % av de observerte lengdene ligger innenfor disse). Fylte sirkler viser observasjoner utenfor 10 og 90 prosentilene.

Det var relativt stor variasjon i kroppslengdene til støing som passerte isluka (51 – 85 cm) og som vandret inn i turbinene (49 – 91 cm), men median lengde til de som passerte isluka (70 cm) var signifikant høyere enn de som passerte turbinene (61 cm) (*Mann-Whitney Rank Sum Test*, $P = 0.029$). Det er derfor påvist at en størrelseseffekt i valg av nedvandingsvei hos vinterstøing ved Hunderfossen kraftverk. Samtidig viser resultatene at de største individene også kan passere gjennom turbinene (**figur 4.3**).
