## Regulerte elver - Irregulær dødelighet av elg

Reidar Andersen  
Jan Bekken

Andersen, R. & Bekken, J. 1990  
Regulerte elver – Irregulær dødelighet av elg.  
NINA Oppdragsmelding 36: 1–15.

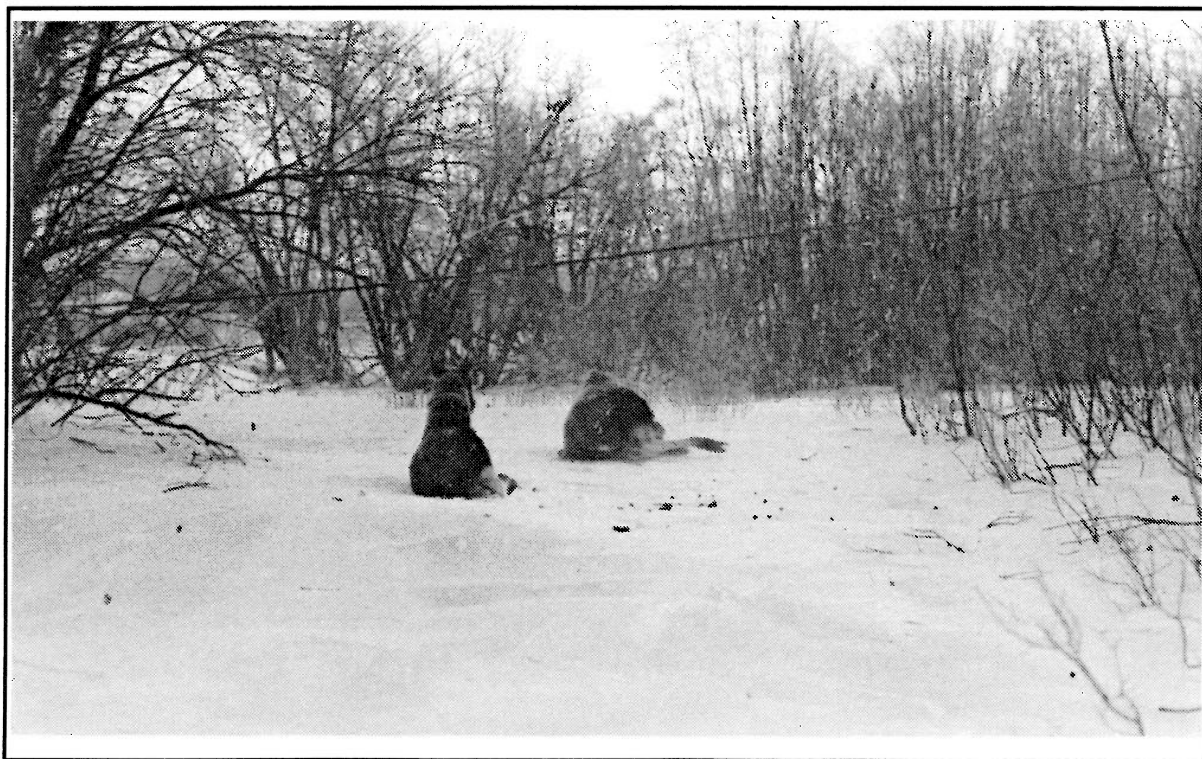
**Bilde 1** Isen la seg i beiteområdene til elgen langs Barduelva. Da demningen brast, sank isen 15–20 cm enkelte steder. Dette var nok til at elgen ikke greide å ta seg inn på fast mark igjen. **Foto:** Odd Nytrøen. – The iceshelf was sagging between 1.5 m near the dam and 15–20 cm 7 kilometers up the river. The moose were not able to escape from the ice. **Photo:** Odd Nytrøen.

Når så vannstanden ble lavere har en nedsynking av isdekket funnet sted. Denne nedsynkingen var like ved demningen 1,5 m dyp. Virkningen av isdemningen kunne merkes ca 7 km opp i elva, her var nedsynkingen i isen 15–20 cm dyp.

Isen ble nå hengende i strandkanten, og dannet speilblanke "sklier" mot midthen av elva.

1. En oppsynsordning vil kunne opprettes når temperatur- og vassføringsforhold igjen sannsynliggjør isdannelse. Det kreves her en løpende kontakt mellom kraftselskapet og de lokale representanter fra viltneemda. Tilløp til isdemninger vil da kunne bli oppdaget på et tidlig tidspunkt, og demningen kunne sprenges før vannmagasinet blir for stort. Ved en isdannelse på samme sted i elva i 1963, ble isdemningen sprengt. Vannmagasinet var da så stort at ei bro ble tatt av flomvannet lengre nede i elva.

2. Sprenging av fjellskjæret ved Fosshaugbrua. Det synes helt klart at fjellet som stikker opp av elva på dette stedet har hatt en avgjørende betydning for dannelsen av isdammen. Hvis denne hindringen ble fjernet, vil oppstuvning av is kunne unngås. Ettersom dette høyst sannsynlig vil være en permanent løsning på problemet, anbefaler vi at fjellskjæret sprenges.

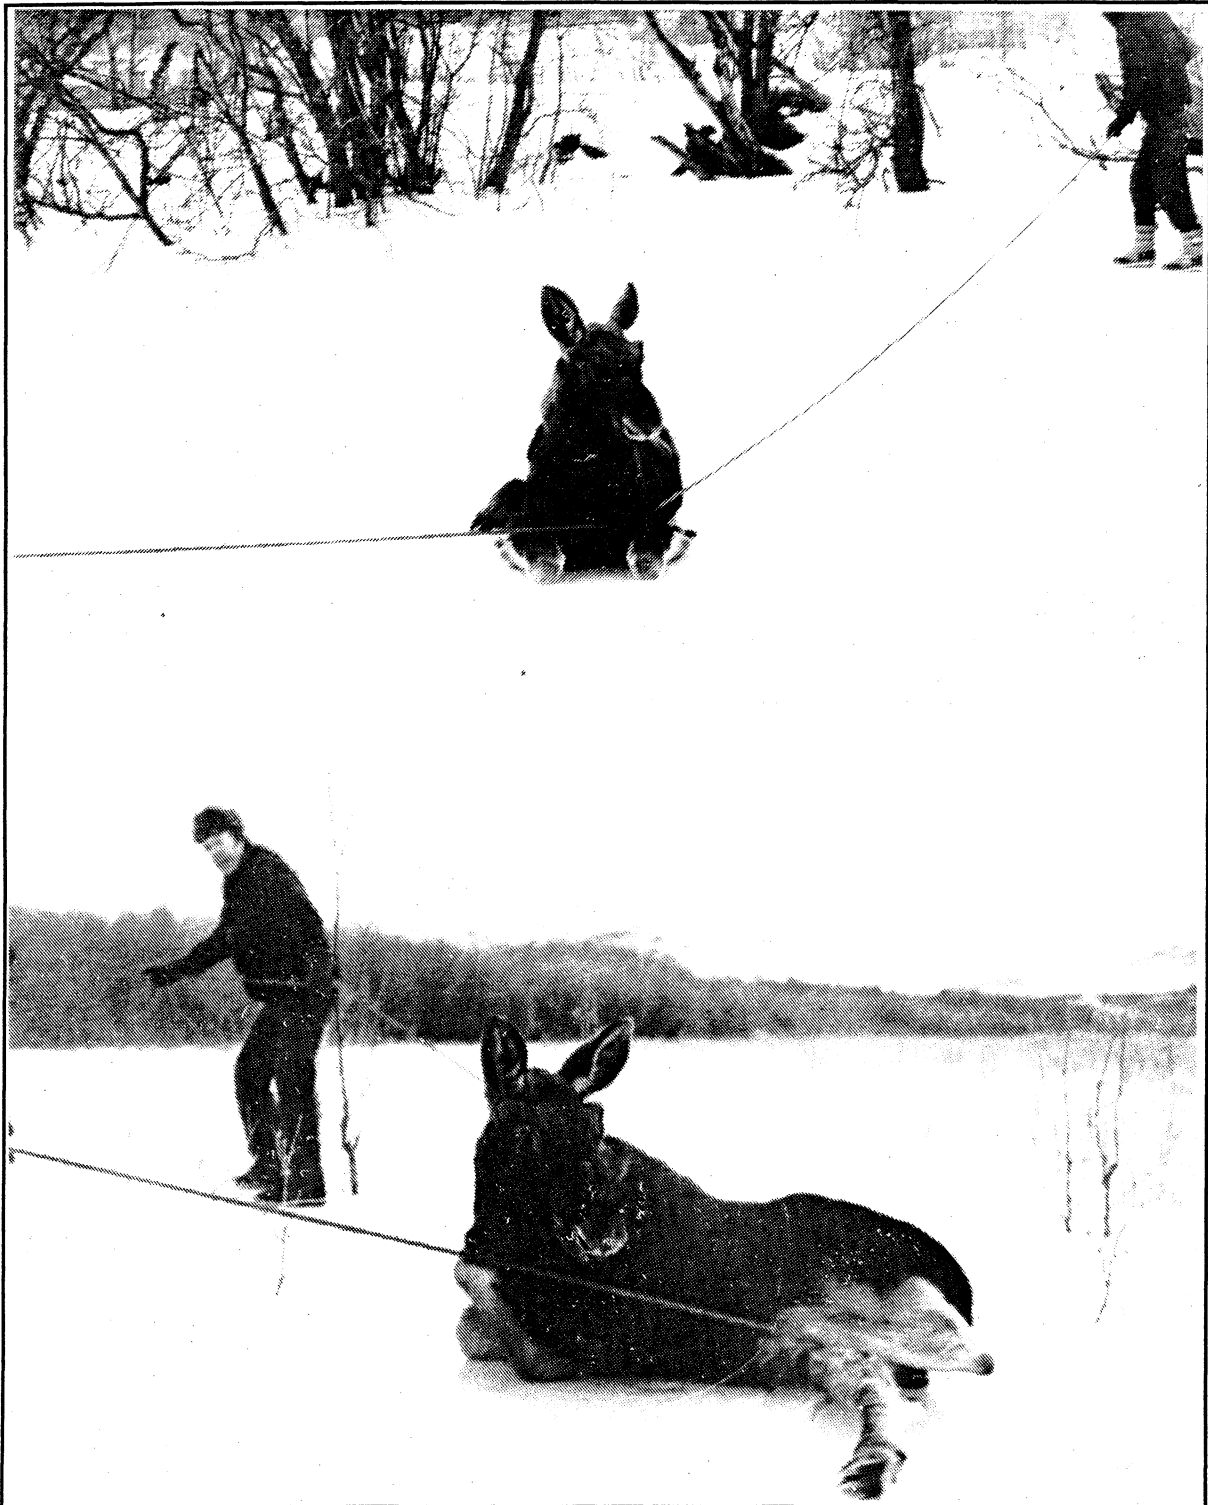
**Bilde 2 & 3** Tau ble festet rundt dyrene, som deretter ble dratt inn på fast grunn. **Fotos:** Odd Nytrøen. – With the aid of a rope the moose were drawn away from the ice. **Photos:** Odd Nytrøen.

Elgene som lå ute på isen ble oppdaget ved en tilfeldighet og bergingsforsøk ble straks igangsatt. Bergingen ble utført ved at et 150 m langt tau ble strukket bak elgen og 2–3 mann i hver ende av tauet trakk elgen på land (se bilde).
