Store Urevatn - villrein -Etterundersøkelse i forbindelse med tilleggsregulering av Store Urevatn

Bay, L. A. & Jordhøy, P. 2004. Store Urevatn – villrein. – etterundersøkelse i forbindelse med tilleggsregulering av Store Urevatn - NINA Oppdragsmelding 798. 67pp.

Otteraaens Brugseierforening fikk i 1995 godkjent tidligere konsesjon på tilleggsregulering av Store Urevatn, og anleggsarbeidet ble påbegynt i 1996. Under befaring i området 3.07.1996 deltok representanter for utbygger, offentlig villreinforvaltning, grunneiere og forskningsstiftelsen NINA for å besiktige aktuelle trekklokaliteter som antas å bli berørt av reguleringen. Det ble her enighet om å skissere et flerårig overvåkningsprosjekt med målsetning om å få bedre kunnskap om eventuelle effekter av siste tilleggsregulering for villreinen, og hvilke skadereduserende tiltak som kunne være aktuelle å gjennomføre i magasinområdet. For utbygger var det vesentlig å skaffe dokumentasjon om negative effekter før man satte i gang med fysiske tiltak for å utbedre villreintrekk. På grunnlag av dette ble det inngått avtale mellom Norsk institutt for naturforskning (NINA) og Otteraaens Brugseierforening (OB).

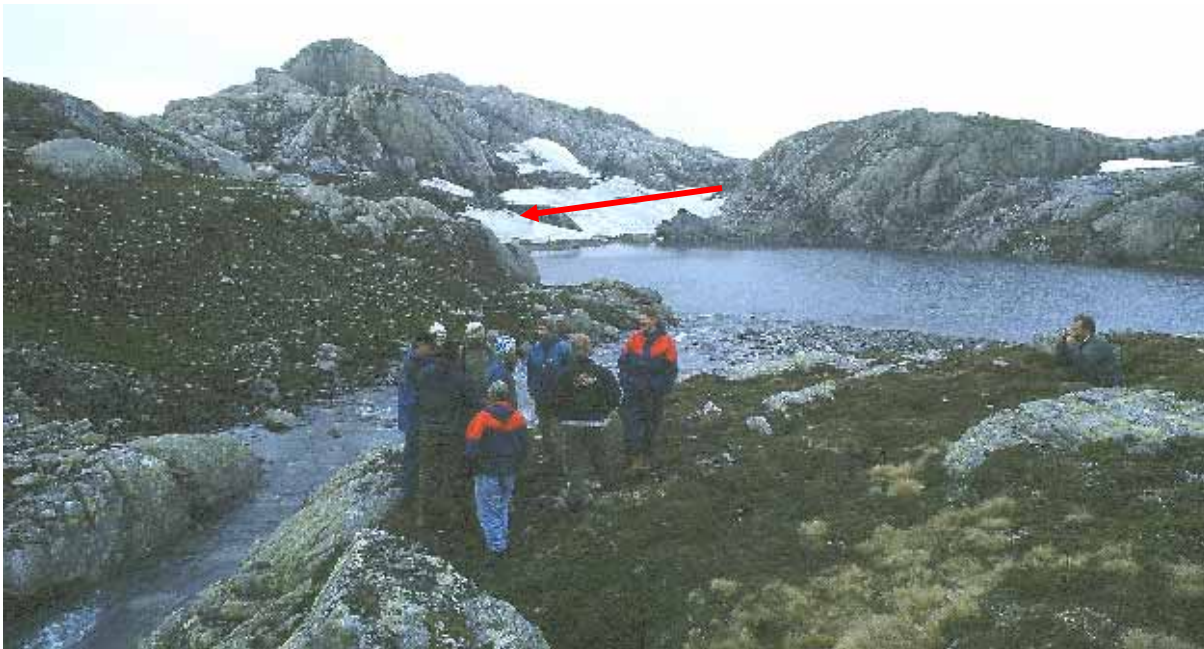
Bilde 1

Befaring ved Ratevassåni. Bildet viser tjørn i Ratevassåni mellom Ytre Ratevatn og Blåbergåskilen. Elva fra Ytre Ratevatn kommer ned skaret til venstre i bildet. Etter oppdemming går vannet ca. 2 meter opp på snøfonna. Både elva ned i tjørna og terrenget der snøfonna ligger er problemfylte lokaliteter ved fullt magasin. Stedet er markert med rød pil.

Et evt. behov for fysiske inngrep i terrenget kan være aktuelt for det gamle hovedtrekket over Urevasskilen (**bilde 2, 3 og 33**) og utløpet fra Ytre Ratevatn (**bilde 1 og 24**). I Uraråjuvet (**bilde 5, 37 og 38**) er det gjennomført tiltak både ved sprengning og jevning i terrenget ved Uraråni, og det er sprengt ei smal renne i østre kant av damkrona. Behovet for tiltak ved de to første lokalitetene inntreffer først når vannspeilet overstiger kote 1172.

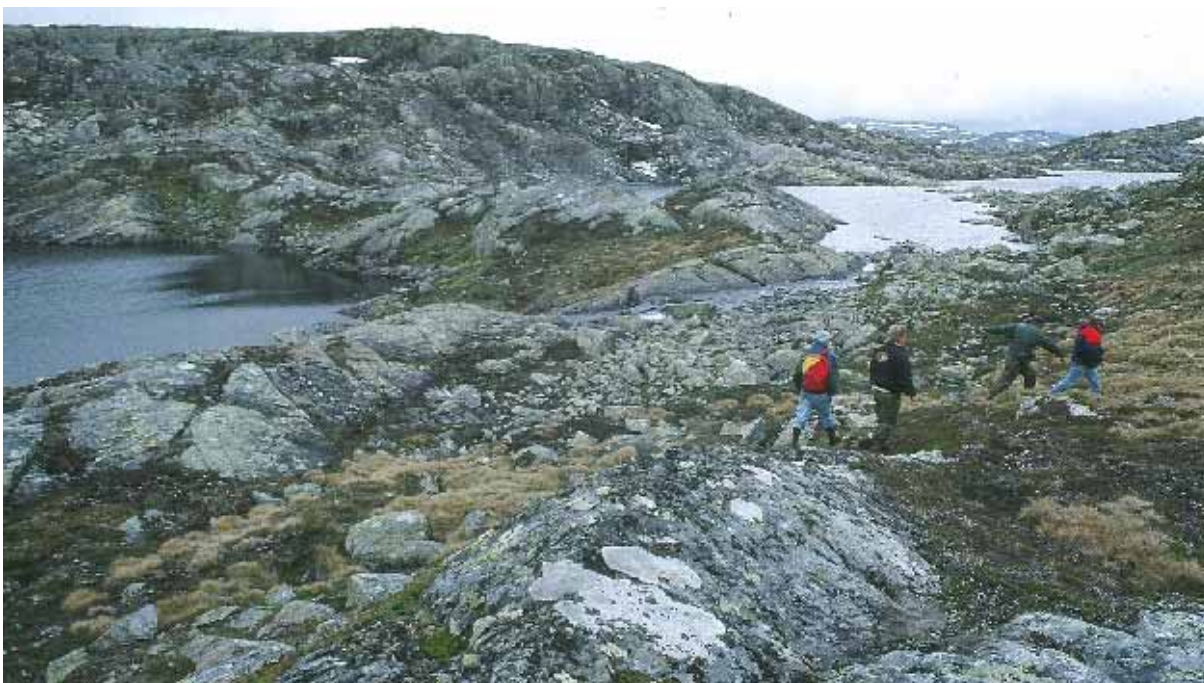
Bilde 2

Hovedtrekket i Urevasskilen. Befaring vestover langs nordsiden på arealer som blir lagt under vann. Tjørn før Holmevatn ligger i bakkant av synlig vannspeil. Grønafjell bak i vest.

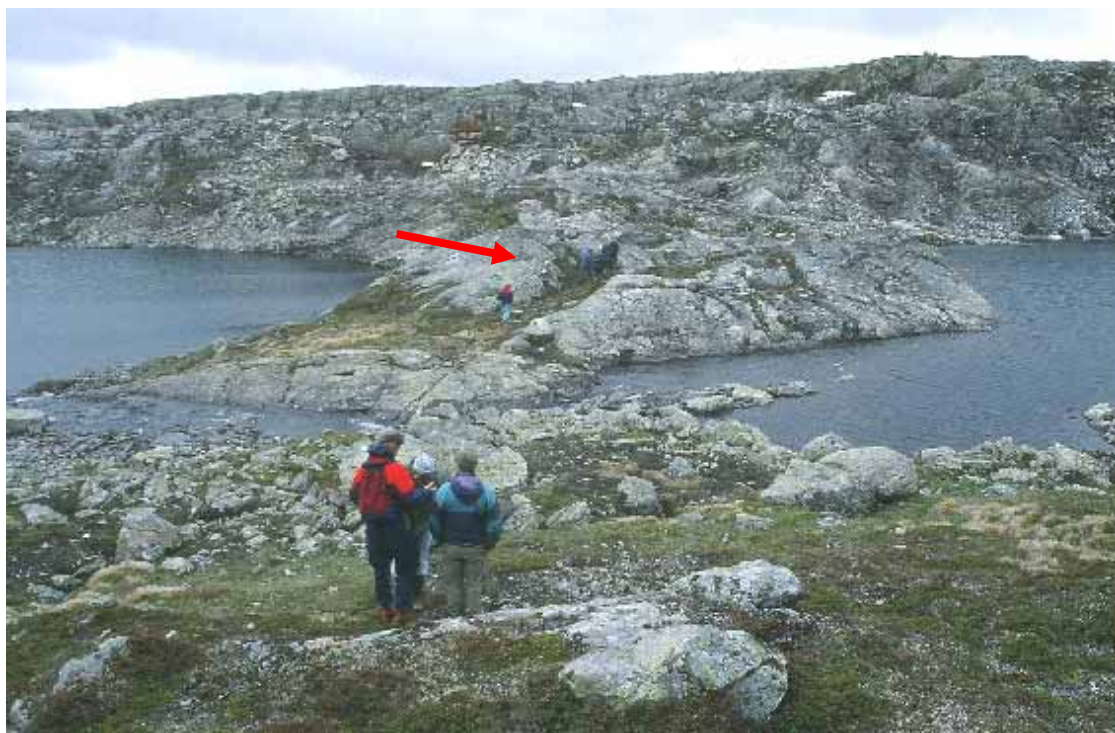
**Bilde 3**

Hovedtrekket i Urevasskilen. Dette er samme lokalitet som er vist på bilde nr. 2. Vannspeilet vil gå 1-2 meter over landtunga som er markert med pil. Noen punkt vil fortsatt være synlig (se bilde 36) Hyttene til Bykle Fjellstyre ligger bak første rista. Sett mot sør.

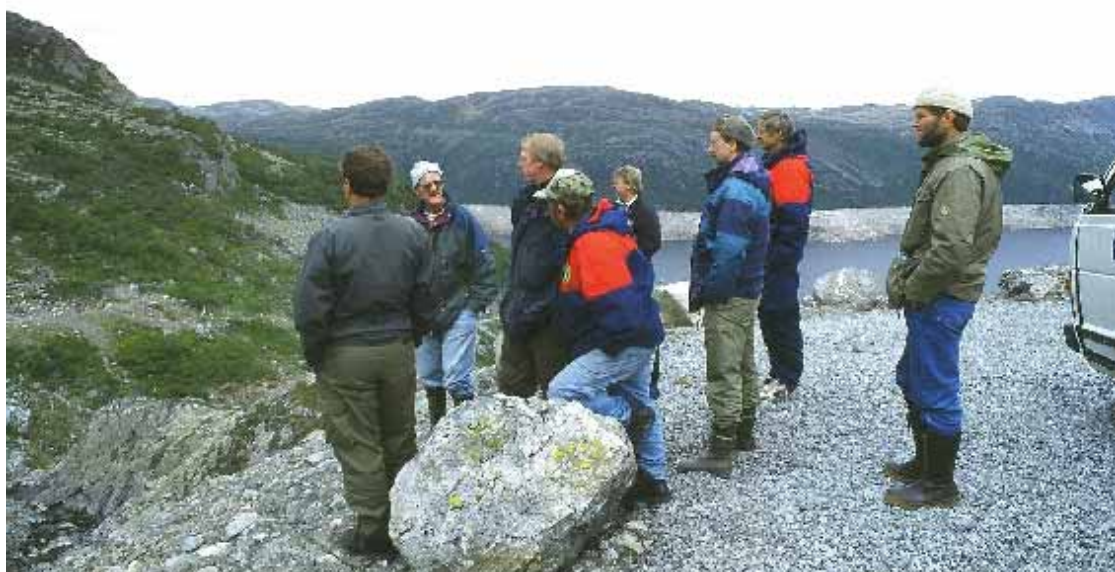
**Bilde 4**

Bilde fra damfoten i Uraråjuvet. Her vurderes mulighetene for villrein til å passere etter at dammen blir bygd. Mulige passeringsteder for villrein blir liggende nedenfor dammen.

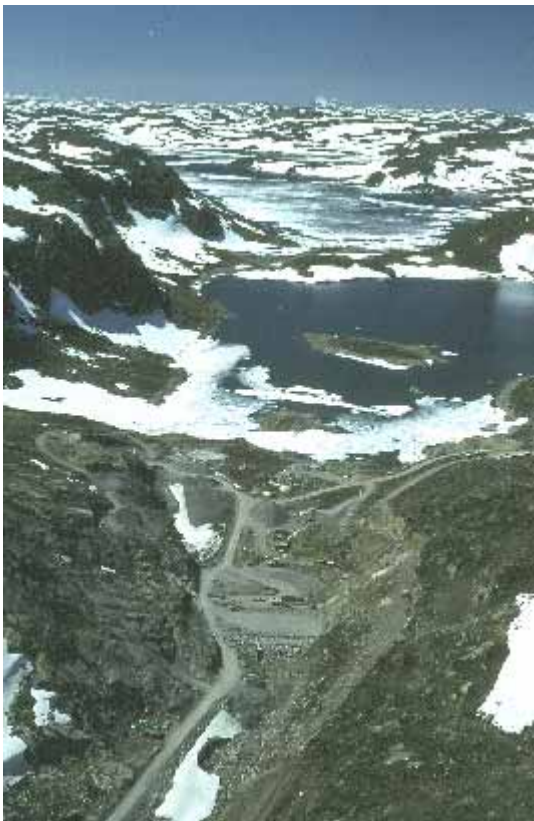
Bilde 5

Bildet viser vegen opp Uraråjuvet til damlokalitet. Det gamle trekket mellom Lisle- og Store Urevatn blir liggende under vann etter siste regulering.

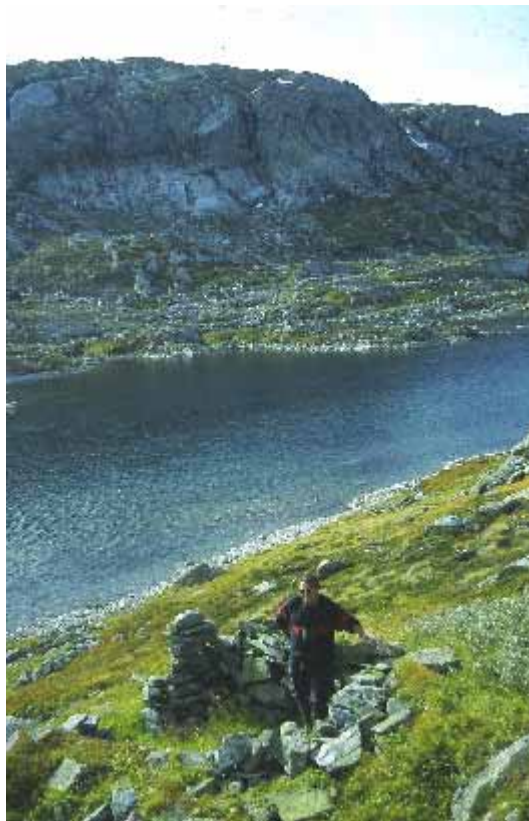
Bilde 6

Tuft etter steinbu på nordsiden av Soksekilen. Dyrene må oppunder flåfjellet som vises på andre siden av Soksekilen ved fullt magasin.

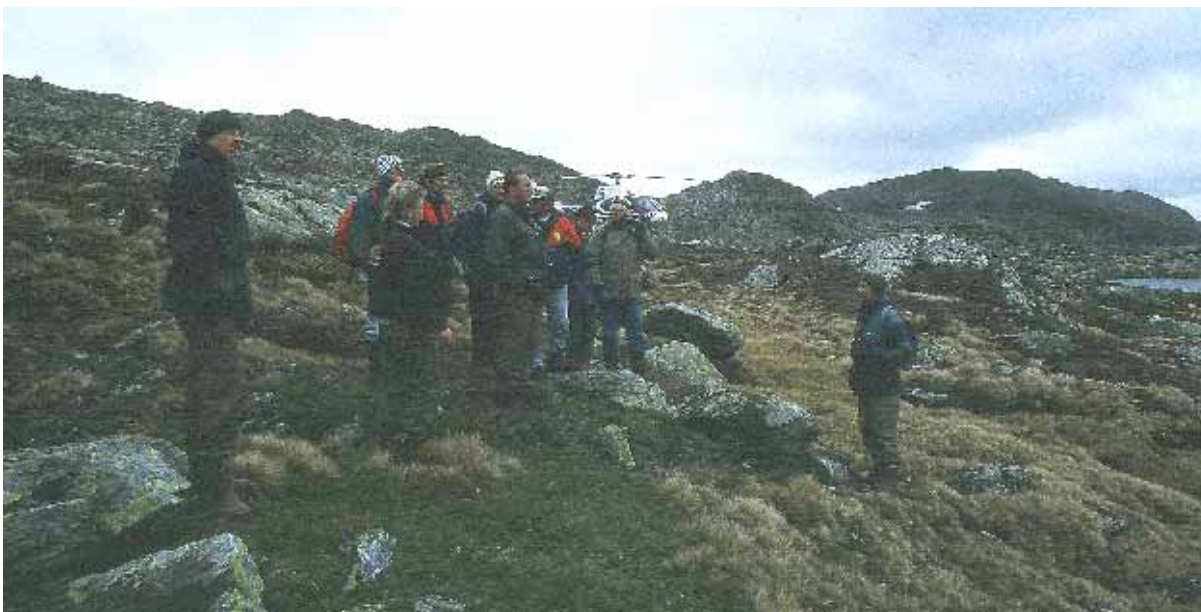
Bilde 7

Her blir trekkene ved Urevasskilen vurdert. Det er først når vannet går høyere enn kote 1173 at vannspeilet blir liggende sammenhengende helt inn mot Holmevatn.

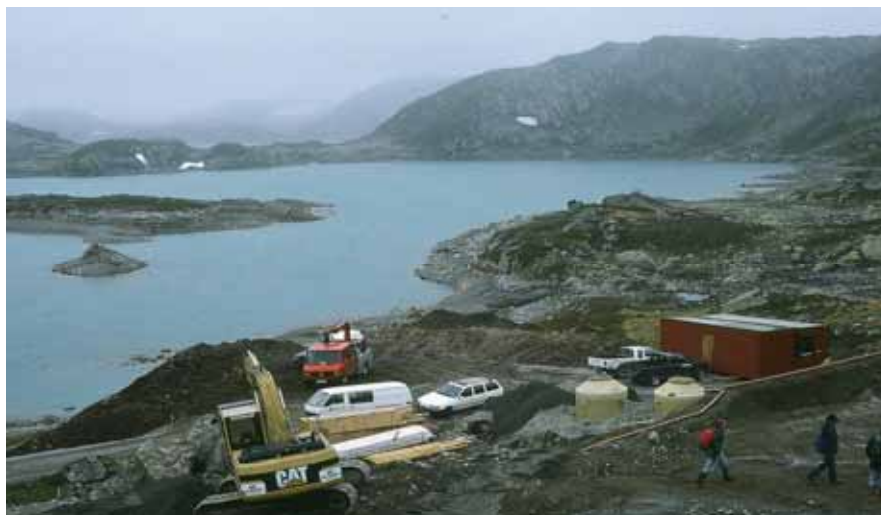
Bilde 8

Anleggsleiren ved Lisle Urevatn. Det gamle trekket mellom Lisle og Store Urevatn vises i bakkant av bildet. Arbeidene var ferdig høsten 1999. I 2000 var det noe aktivitet i forbindelse med opprydding.

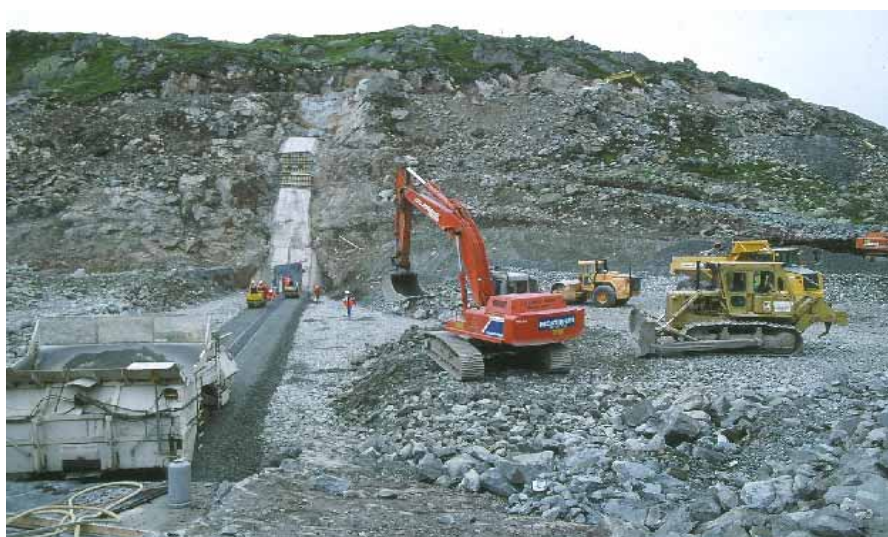
Bilde 9

Bildet viser hvor høyt i terrenget dammen kommer. Det er sprengt ei renne i fjellet over damkrona i østre kant. Bildet viser terrenget mot Novi.

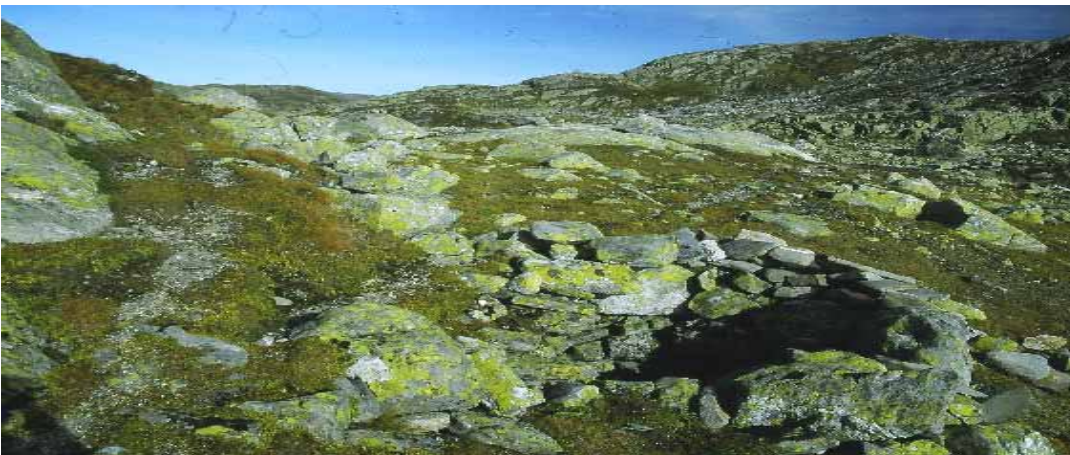
Bilde 16.

Rester etter gammel steinbu på nordsiden av Soksekilen. Den ligger under vann når magasinet er fullt.

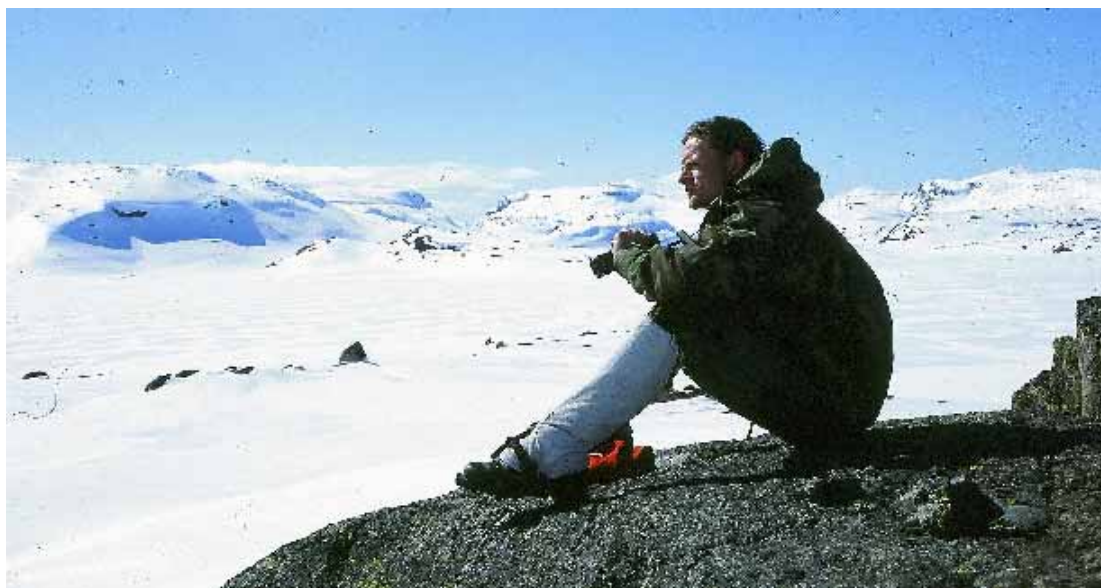
Bilde 17

Den smale passasjen mellom Urevasskilen og Holmevatn er ikke problematisk for villreinen i den tiden av året da vatna er islagt. Her sitter observatøren på brekket mellom Urevasskilen og Holmevatn. Grønafjell, Steinkilenuten og Austre Kaldefjell i bakgrunnen.

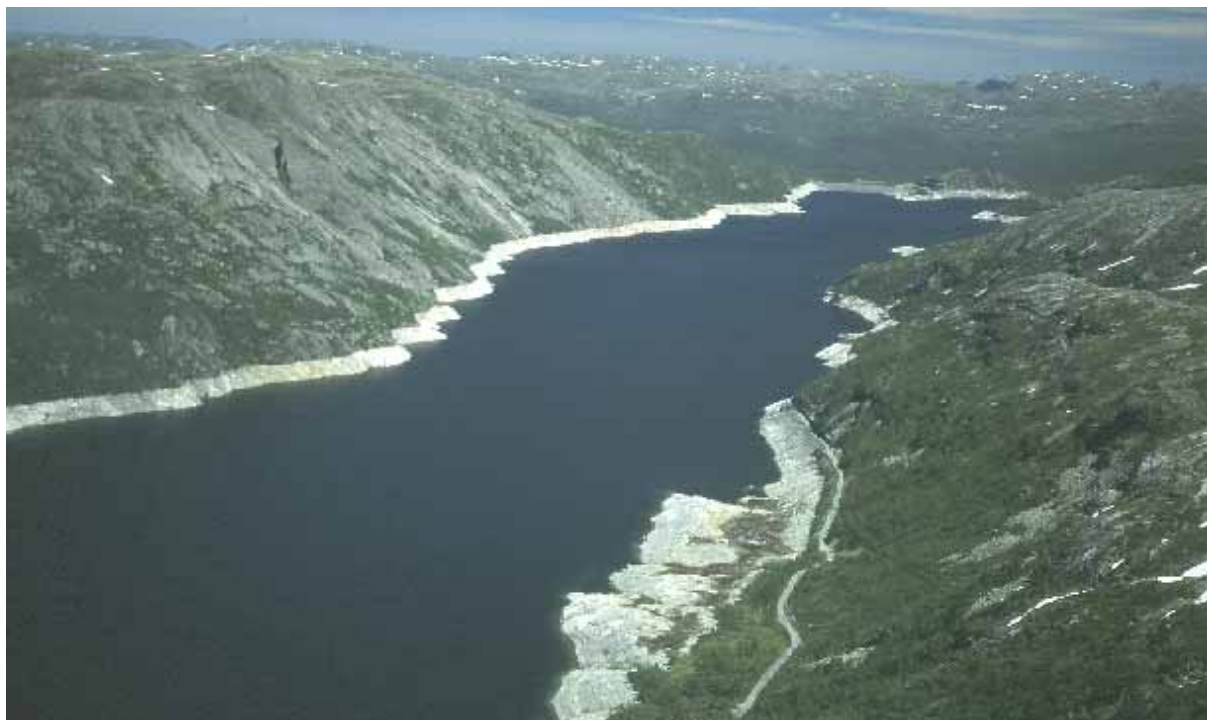
**Bilde 19**

Vatnedalsdammen strekker seg fra hoveddalføret og ca. 15 km vestover til Ormsavatnet. På strekningen mellom Vatnedalsdammen og Ormsa trekker villreinen.

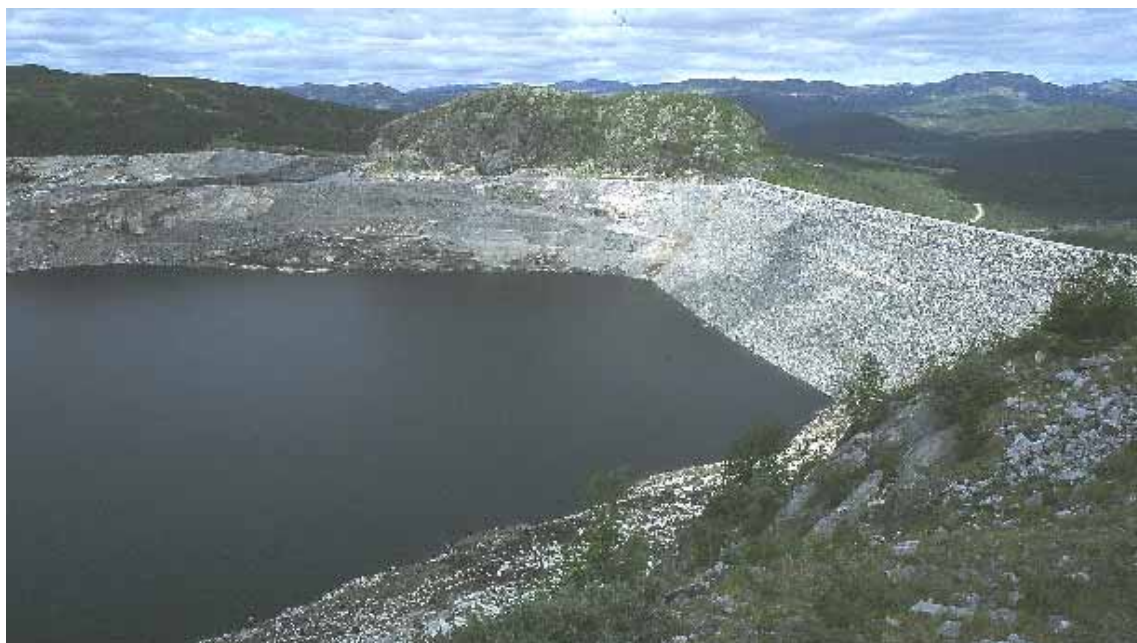
Bilde 20

Dammen i østre enden av Vatnedalsdammen. Vegen på bildet over er stengt med bom i høyre kant av dammen.

Trafikken inn langs Vatnedalsdammen er regulert med bom. Det viktigste tiltaket er trolig at vegen til Store Urevatn også blir stengt for tilfeldig trafikk. Redusert menneskelig aktivitet i de mest sårbare periodene er uten tvil det som gir størst positiv effekt for villreinen. Dette gjelder fra før kalvingsperioden starter og fram til isen legger seg. I tillegg til bruk av bom av veg bør brøyting utsettes til etter 17. mai, og ikke gjennomføres lenger enn til Skarjes.

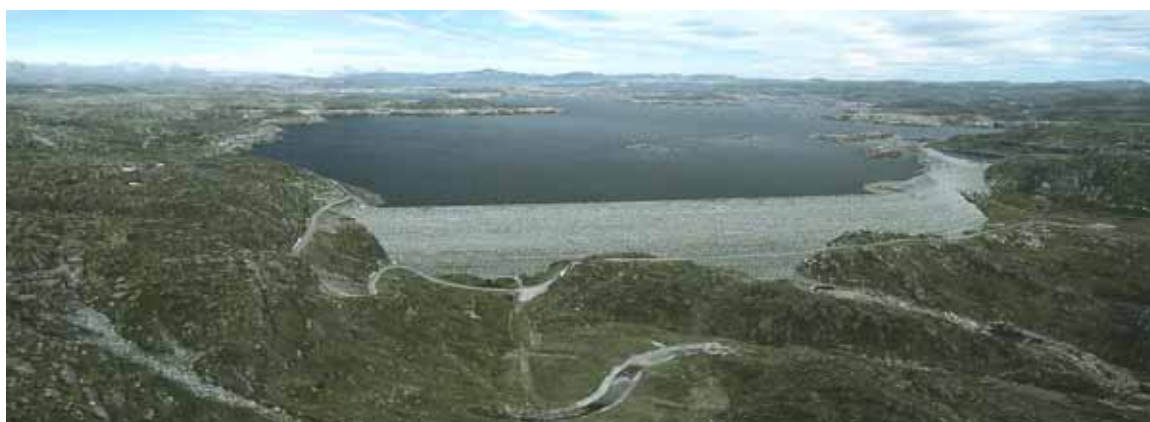
Bilde 21

Blåsjø stenger alle øst-vest trekk fra Gyvatn til Skreinuten, en strekning på 15 km i luftlinje (**figur 12** og **bilde 21**). En effekt av dette er at alle dyr som skal komme fra sør til områdene rundt Store Urevatn, må komme på østsida av Blåsjø.

Storvassdammen ligger i sørenden av Blåsjø. Magasinet stenger alle øst-vest trekk i en lengde på 15 km.

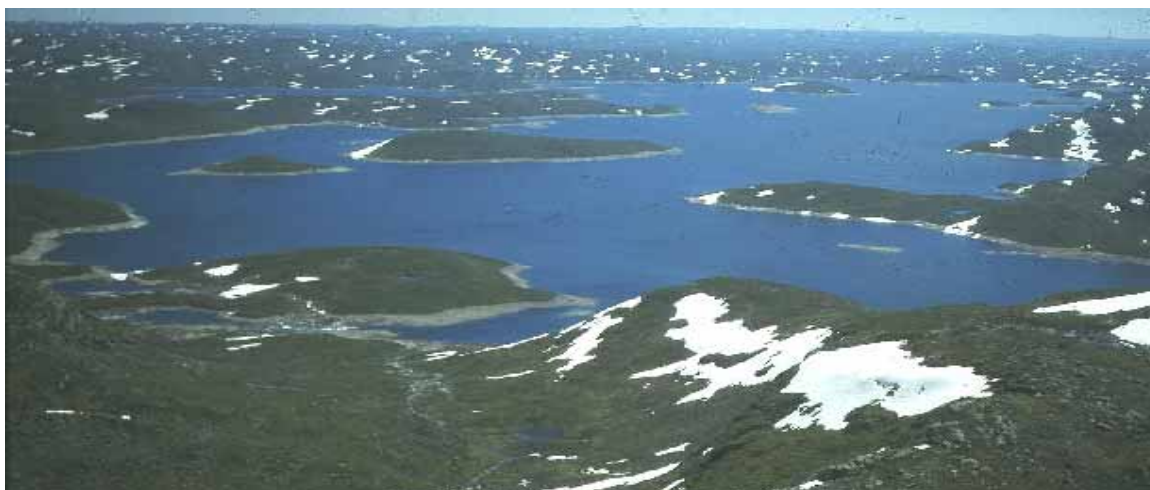
Bilde 22

Roskreppfjorden danner sammen med Svartevassmagasinet og Blåsjø en effektiv "sperrelinje" for øst-vest trekk i den delen av året da magasinene er isfrie.

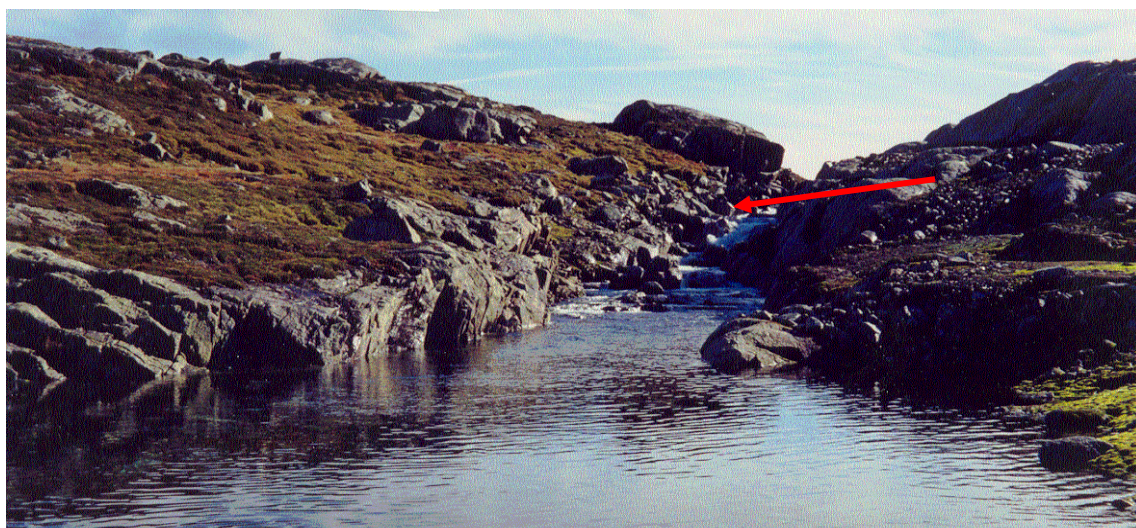
Bilde 24

Både elva mellom vannet og tjørna, og terrenget videre sørover er vanskelig å passere ved fullt magasin. Dette er markert med pil på **bilde 24**. Problemet inntreffer først når magasinet går høyere enn kote 1172.

Ratevassåni renner fra Ytre Ratevatn og ned i Blåbergåskilen. Tjørna på bildet ligger mellom Ytre Ratevatn og Blåbergåskilen. Ved fullt magasin ligger vannspeilet 1-2 meter høyere enn normal vannstand i tjørna. Bildet viser terrenget langs Ratevassåni. Ved fullt magasin er det vanskelig å passere her. Dette gjelder i særlig grad for simler med kalv.

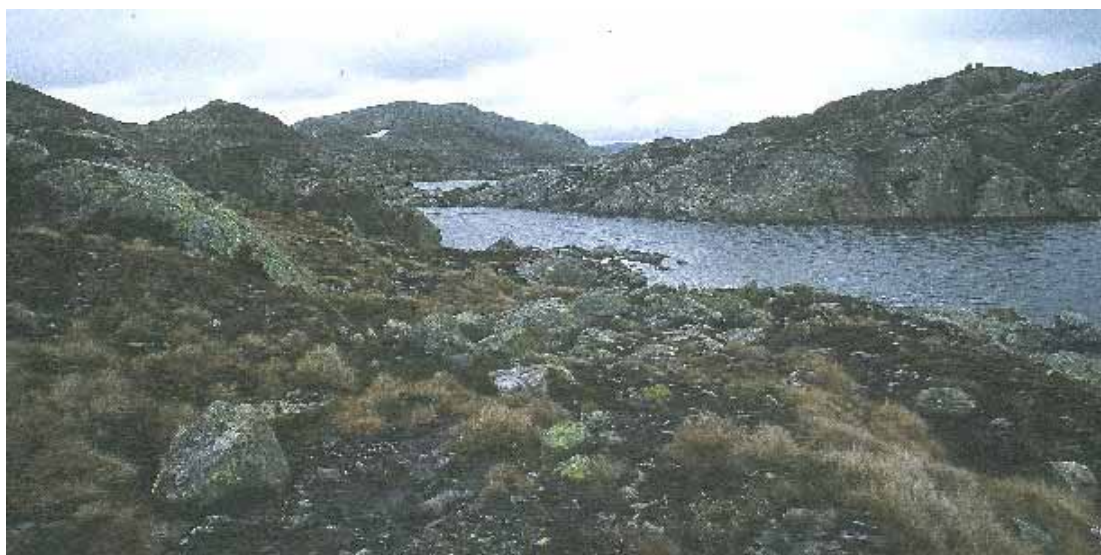
Bilde 25

Utløp fra Den Lange Tjørni. Ved fullt magasin kommer vannspeilet 3 meter høyere. Sett mot sørøst.

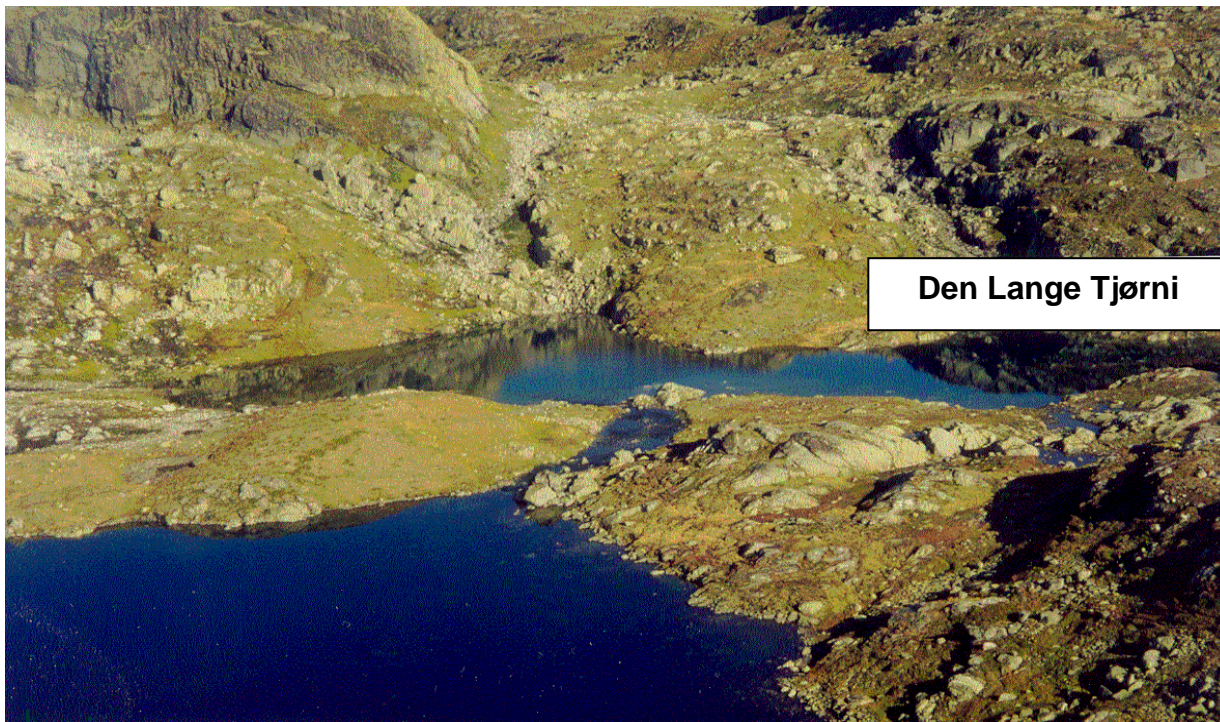
Bilde 26

Midt på Den Lange Tjørni er det et smalt sund der dyrene krysser i dag. Stedet vises på bildet, mellom de to vannspeilene.

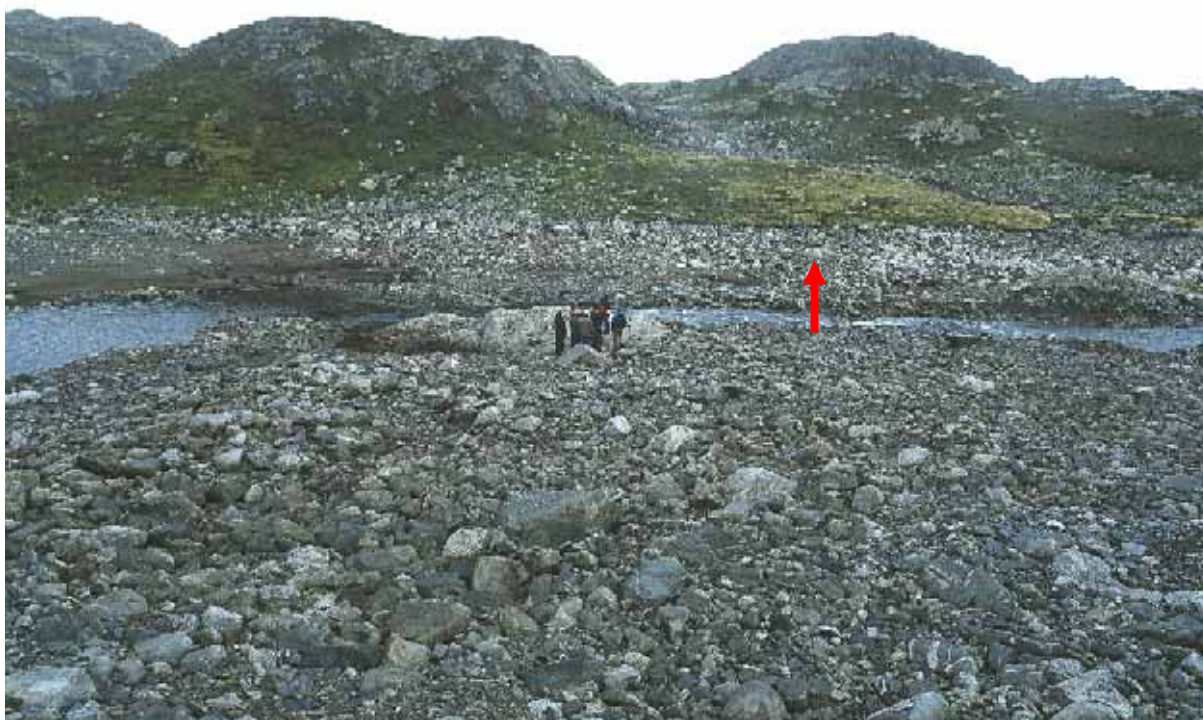
Bilde 27

Pilen markerer gammel HRV. Etter siste regulering ligger vannspeilet 11 meter høyere. Sett mot nord.

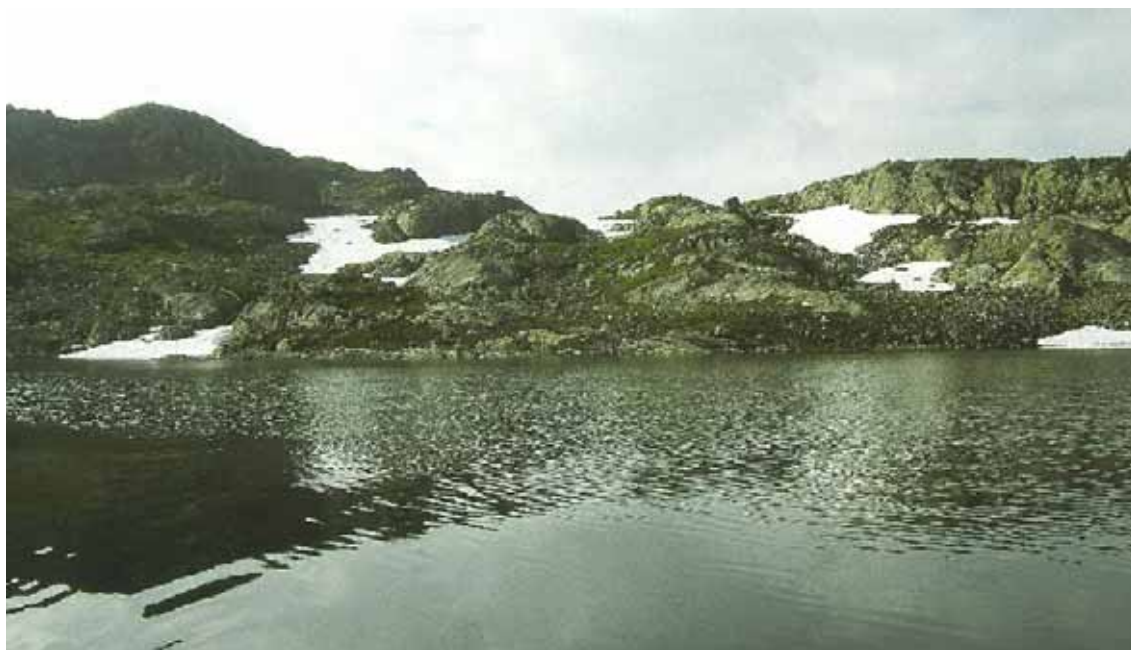
Bilde 28

Voilen etter oppdemming. HRV går ca. 5 meter høyere enn dette. Sett mot sør.

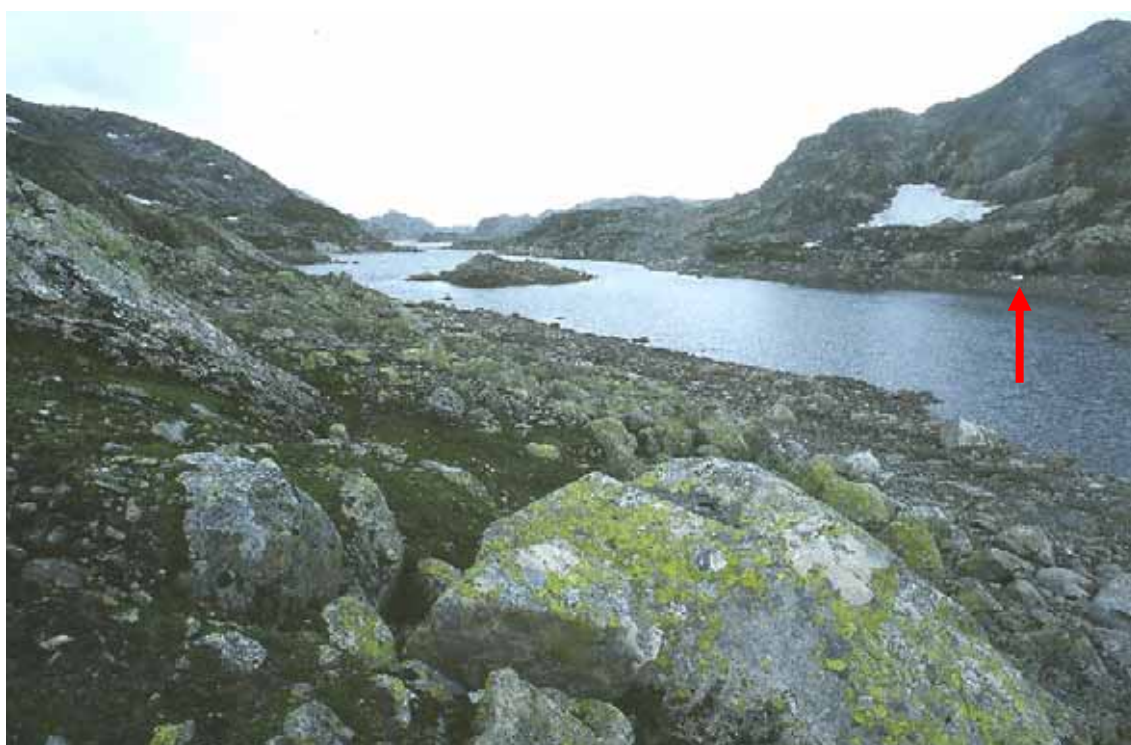
Bilde 29

Toppen av utvaskingsfeltet som er markert med pil markerer gammel HRV. Ny HRV blir 11 meter høyere. Sett mot vest.

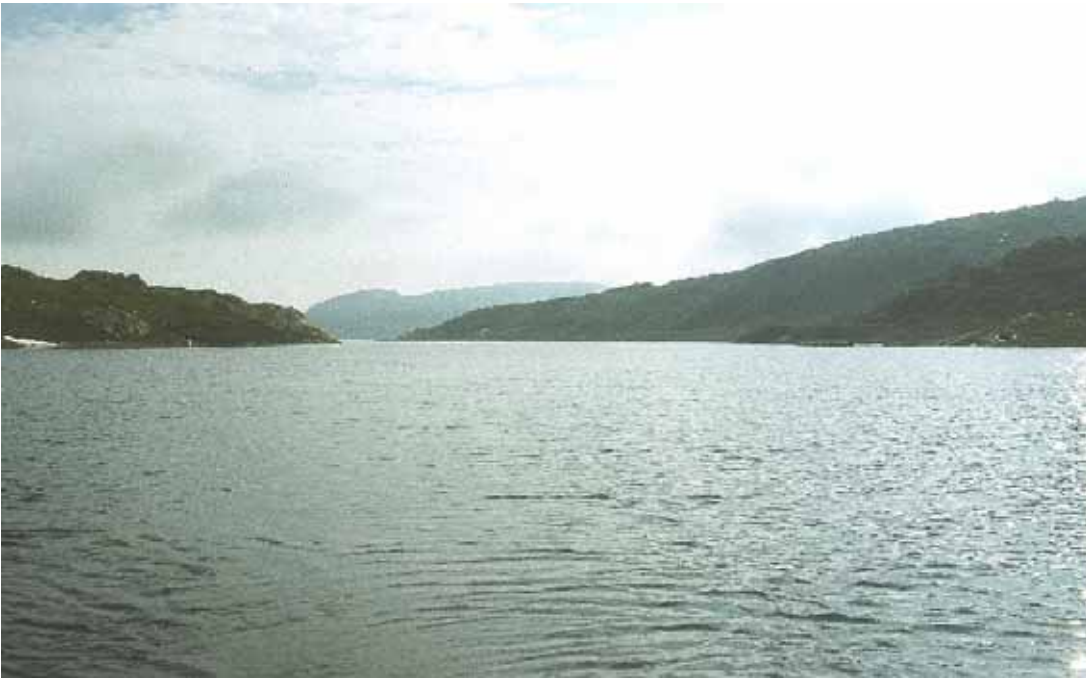
Bilde 30

Blåbergåskilen sett mot øst. Her mangler det 5 meter på fullt magasin.

Området mellom Blåbergåskilen i sør og Urevasskilen i nord er tilnærmet uberørt av siste reguleringen. Men innsnevring begge steder kan få konsekvenser for villreinenes bruk av området.

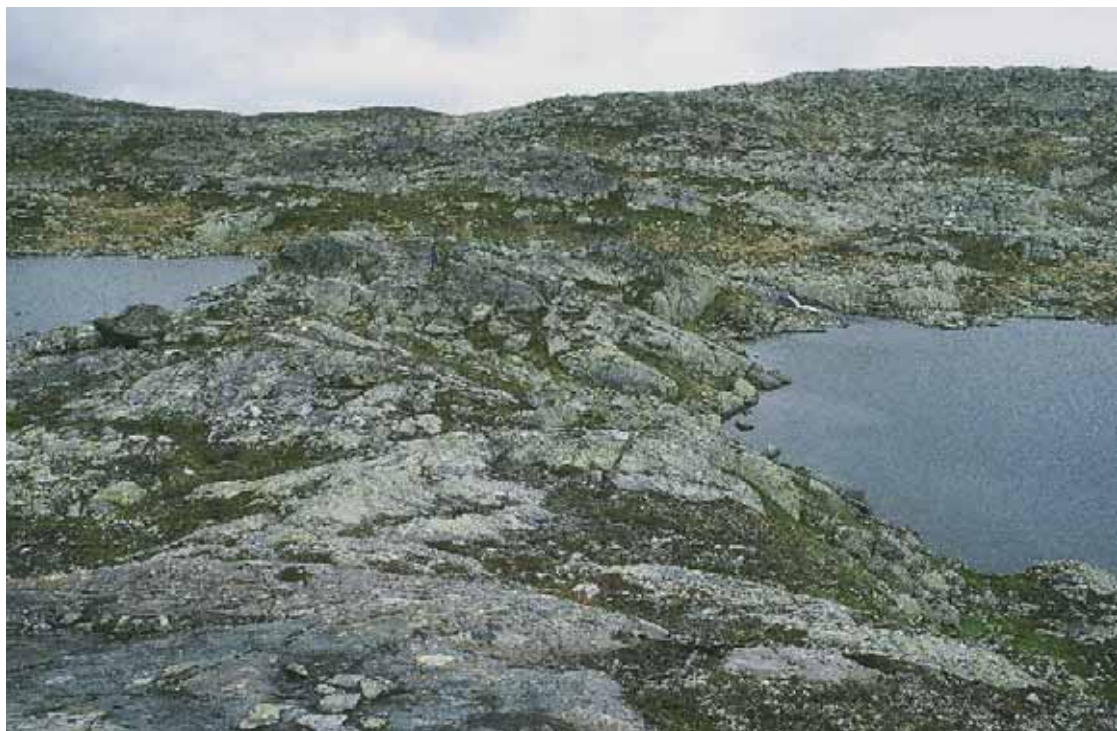
**Bilde 33**

Hovedtrekket i Urevasskilen før oppdemming. Sett mot nord. Sandbankane i bakkant. Hovassristi lengst vest. Denne landtunga vil ligge under vann ved fullt magasin.

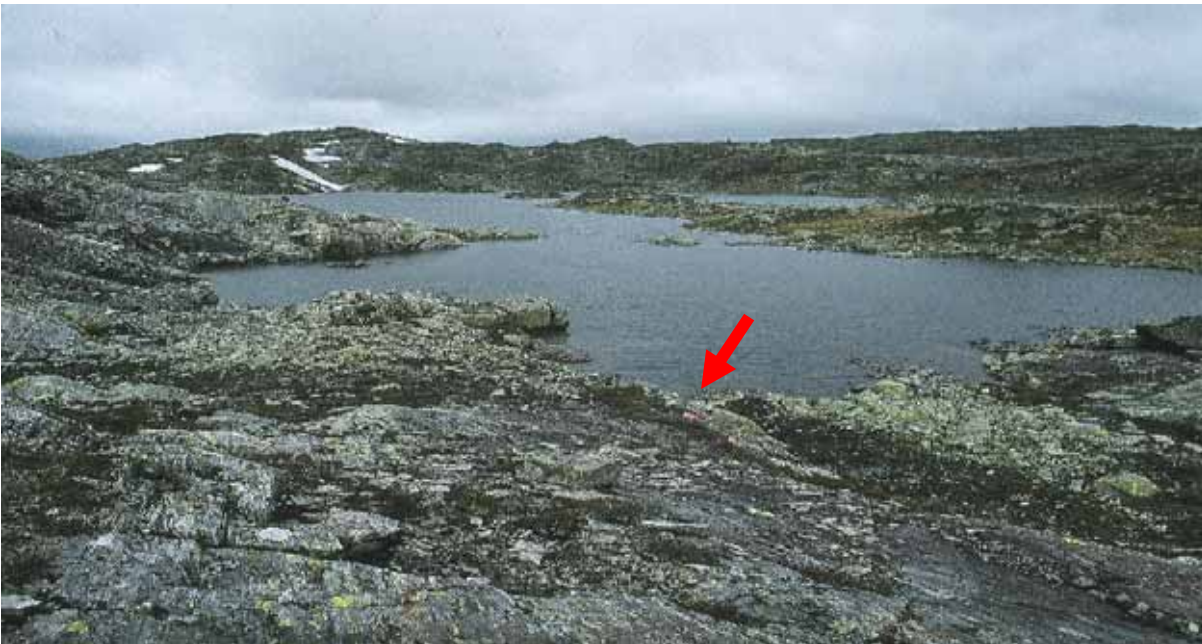
Bilde 34

Tjørn innenfor hovedtrekket. Pilen markerer rødt punkt som viser HRV. Sett mot nordvest. Fjellryggen i bakkant er Sandbankane. Røde merker viser ny HRV.

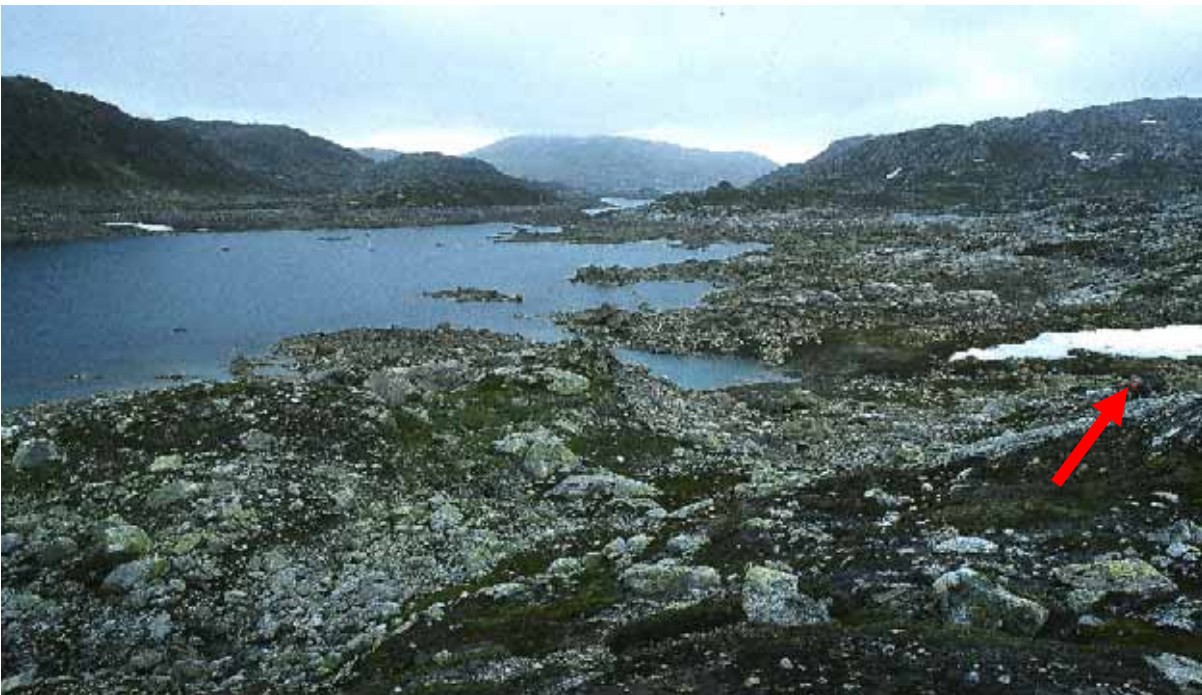
Bilde 35

*Den vestligste tjørna i Urevasskilen. Med fullt magasin blir den eneste gjenværende landtung-
en vest for denne tjørna. Sett mot nordøst.*

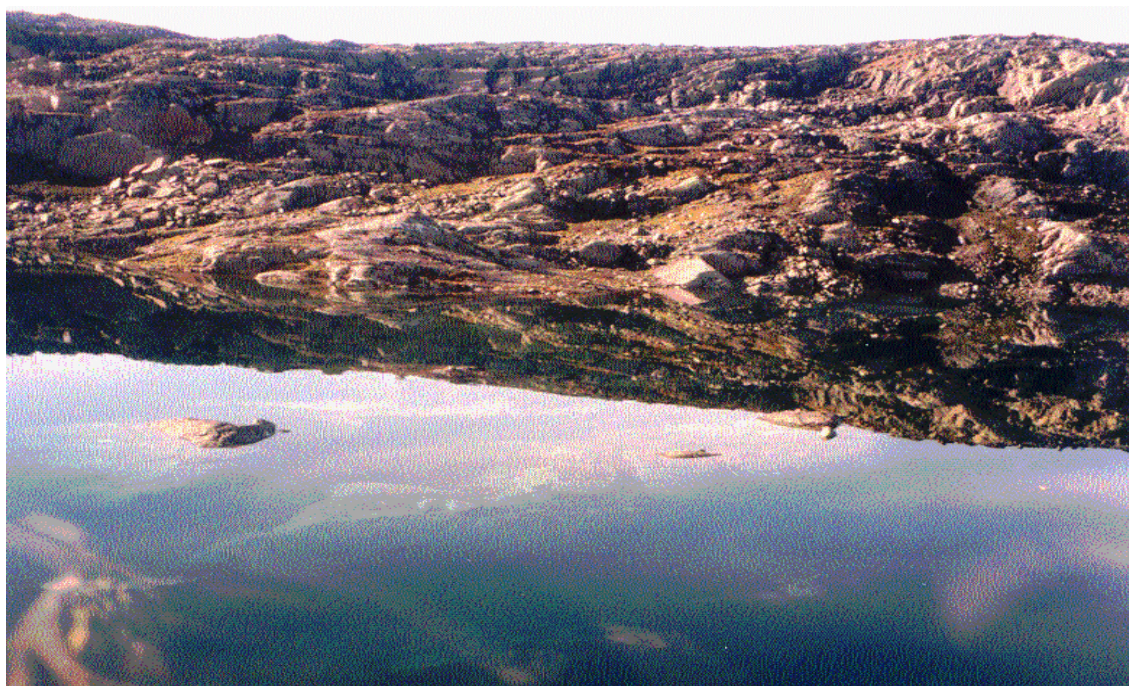
Bilde 36

Urevasskilen med Grønafjell i vest. Utvaskingssona som er markert med pil viser HRV før siste oppdemming. Ny HRV kommer 13 meter høyere.

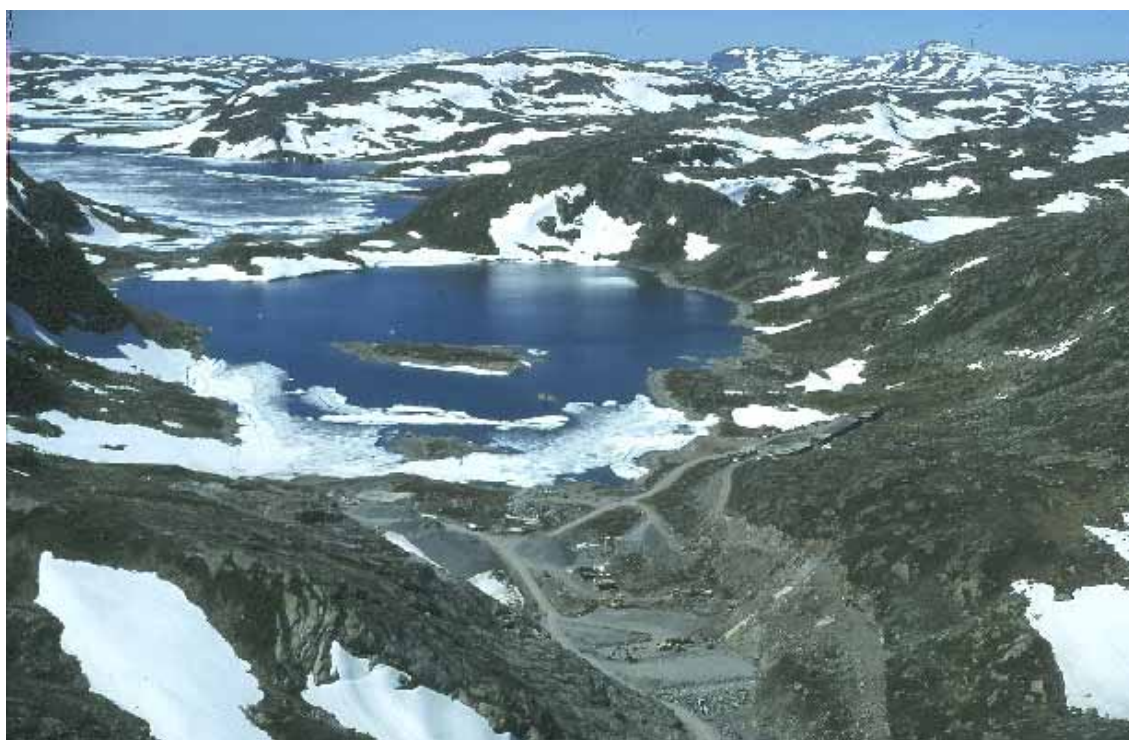
Bilde 37

På bildet ser vi de gamle naturlige trekkene forbi på nordsida av Lisle Urevatn, og mellom Lisle- og Store Urevatn. Etter at dammen er kommet må dyrene passere nedenfor damstedet, i selve Uraråjuvet.

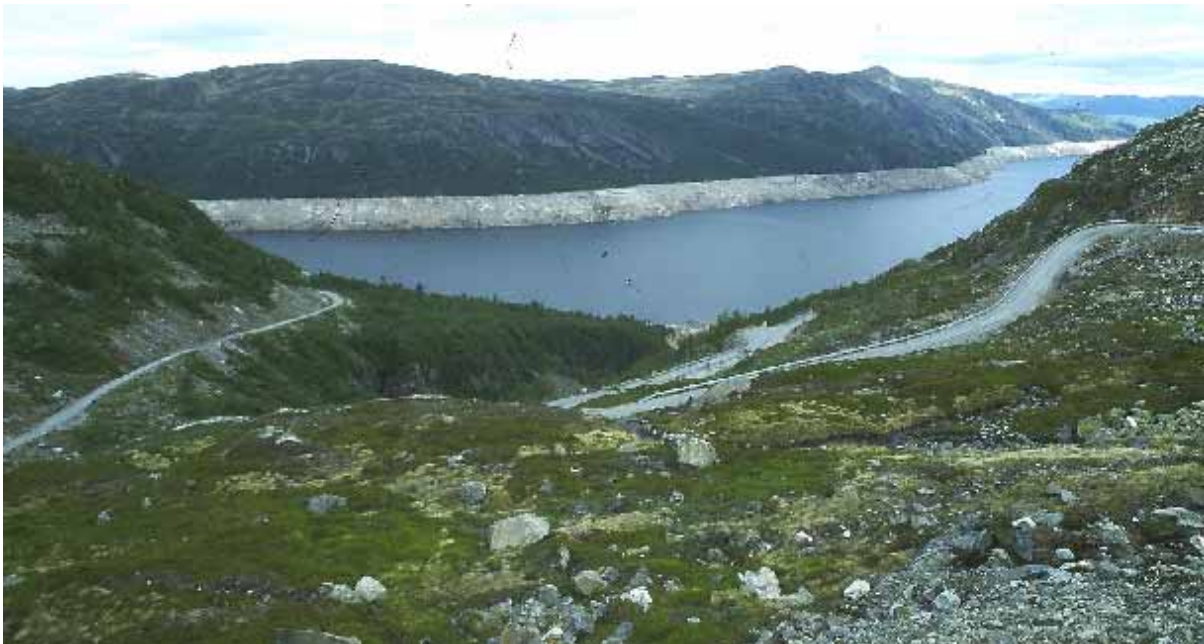
Bilde 38

Etter siste regulering ligger det mest naturlige krysningspunktet for dyrene mellom dammen og avkjøringen fra anleggsvegen inn til Ormsa og opp til dammen.
