132 kV-kraftlinje mellom Hessfjorden og Fakken, Karlsøy kommune, Troms

Konseskvensutredning for fugl og annet dyreliv

Jacobsen, K.-O. & Johnsen, T.V. 2004. 132 kV-kraftlinje mellom Hessfjorden og Fakken, Karlsøy kommune, Troms. Koneskvensutredning for fugl og annet dyreliv. NINA Oppdragsmelding 846. 30pp.

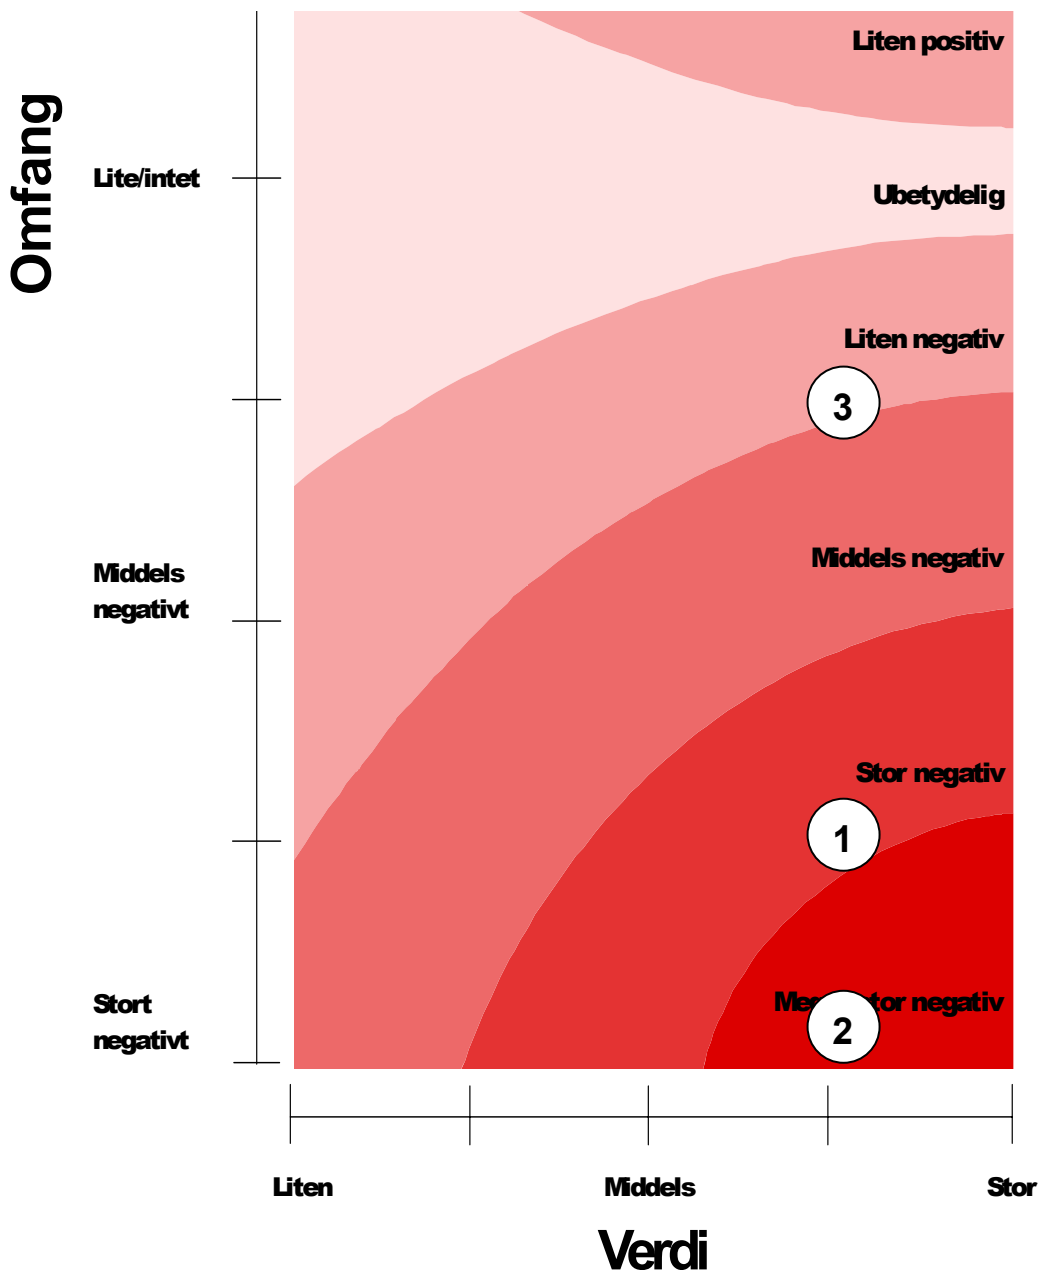
Figur 2. Konsekvensfigur for fugle- og dyrelivet samlet. Grad av konsekvens er angitt på skalaen ubetydelig / ingen (lys rosa) til meget stor negativ (mørk rød). Traséalternativene er angitt med tilhørende nummer. Traséalternativ 4 er ikke vurdert.
