# NINA Rapport 303

## Terrengtilpasning og restaurering ved opprusting av anleggsveg til Elgsjøen, Oppdal kommune.

**Terrengtilpasning og restaurering  
ved opprusting av anleggsveg til  
Elgsjøen, Oppdal kommune.**

Trondheim, oktober 2007

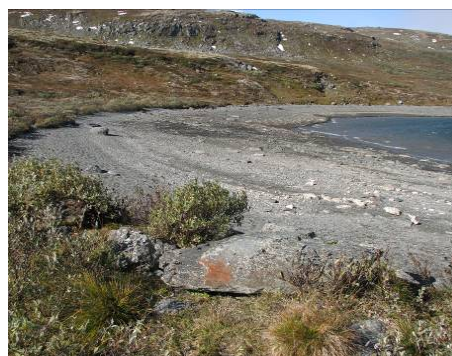
### 1 Strandsona ved Elgsjøen

Området er uten vegetasjon og har bærelag og jordstruktur tilsvarende det som er beskrevet som normalt for området. Størrelsen, utformingen og fravær av vegetasjon i strandsona gjør at den kan være egnet til riggområde nær dammen. GLB oppgir at sona kan bli delvis oversvømt under perioder med mye sommernedbør pga dårlig tappekapasitet. Ved å holde rigg-aktiviteten i strandsona kan negative effekter på vegetasjon og terreng unngås.

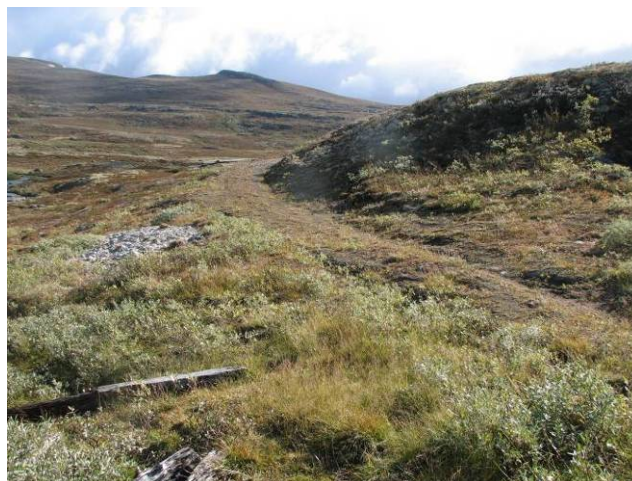
Kjøresporet fra dammen opp til det lille grustaket går i ei skjæring. Grustaket inneholder grus med noe finstoff og materialet har trolig god bæreevne.

For å redusere negative effekter på landskap og vegetasjon bør traséen utnytte dagens kjørespor og utnytte det allerede eksisterende inngrepet som grustaket representerer. Vegen må legges innover i dagens skjæring, gjennom grustaket. For å unngå erosjon er det viktig at vegen heller trekkes litt ekstra innover i skjæringa og ikke legges utpå kanten av dagens spor.

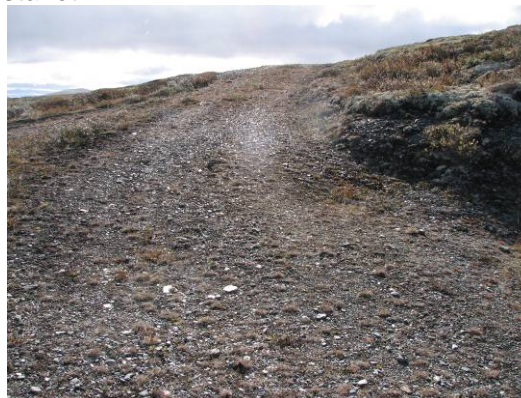
Langs kjøresporet er det buskvegetasjon med dvergbjørk, einer og vier. På enden av segmentet er det tørr lynggrabb med mjølbær/krekling. Det er mye grus i kjøresporet, en del gras i hjulsporene og stedvis en del lyng og noe småvier i midten av sporet.

Vegtraséen bør følge kjøresporet. Organiske masser og vegetasjon i spor og sideterreng tas til side, mellomlagres og tilbakeføres oppå bærelaget etter avsluttet anleggsperiode.

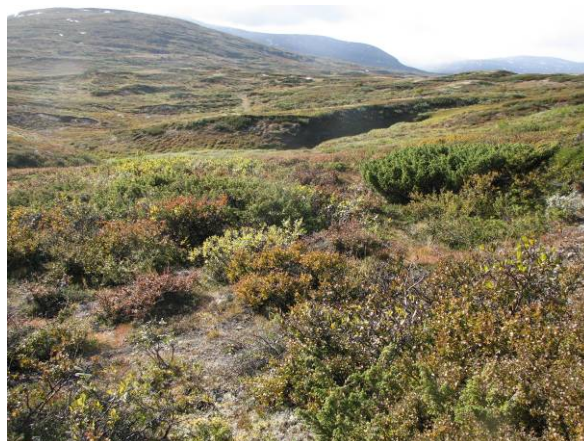
Her flater traséen ut og går gjennom kraftig buskvegetasjon, og er over det mest kritiske i forhold til synlighet og erosjonsfare. Man bør fremdeles være oppmerksom på erosjonsfare og sikre mot dette etter behov.

Avbøtende tiltak med mellomlagring og tilbakeføring av vegetasjon og jord kan gjennomføres på tilsvarende måte som i andre deler av traséen.

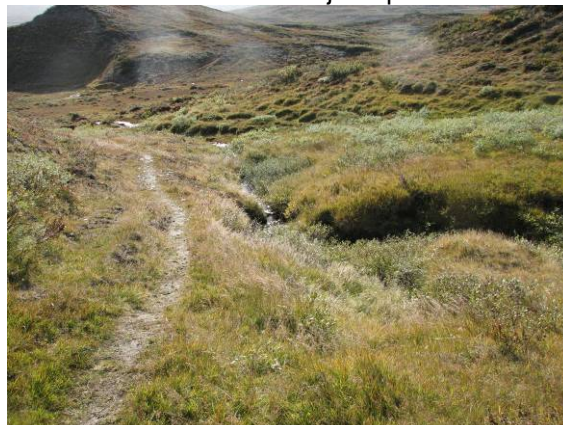
Møtepunkt mellom de to foreslått traséene ligger mellom to grusrygger, der to bekker møtes i søkket. Traséen bør legges slik at det unngår å lage skjæring i grusryggen, ettersom dette vil gi fare for erosjon og framstå som et godt synlig teknisk inngrep. Ut fra hensynet til landskap og vegetasjon vurderes det som mindre uheldig å legge bekken i en eller to kulverter. Det kan eventuelt være et alternativ her å gjøre dette segmentet mer midlertidig, dvs fjerne kulvertene og gjenåpne vannveger etter anleggsfasen. Man kan også vurdere å fjerne bærelaget helt eller delvis. God tilgang på fuktighet og flatt terreng gjør dette til en lokalitet med gode forutsetninger for naturlig gjenvekst, og spor etter tekniske

inngrep kan utbedres på kortere tid enn langs de fleste andre delene av kjøresporet.

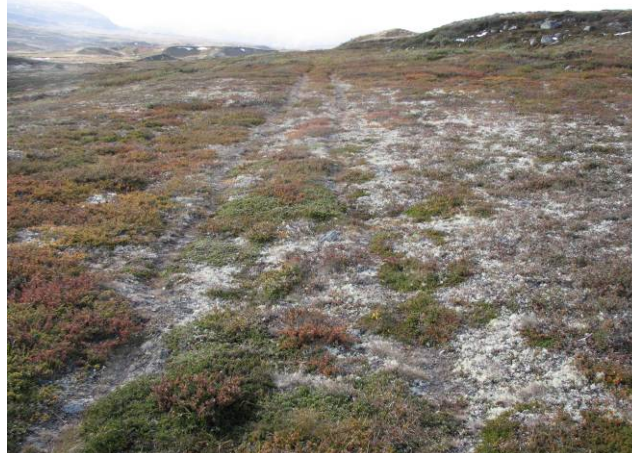
### 25 Punkt der foreslått traséalternativ 1 og 2 tar av fra kjøresporet (sporet fortsetter vest mot nasjonalparken).

Sporet mellom 18 og 25 går gjennom tilsvarende terreng og vegetasjon som hoveddelen av kjøresporet fram til nr 18. Dersom vegen skal følge dette alternativet kan den legges langs det eksisterende sporet. Avbøtende tiltak med mellomlagring og tilbakeføring av vegetasjon og jord kan gjennomføres på tilsvarende måte som i andre deler av traséen. De tørreste delene av traséen krever stor forsiktighet i forhold til inngrep i etablert vegetasjon.

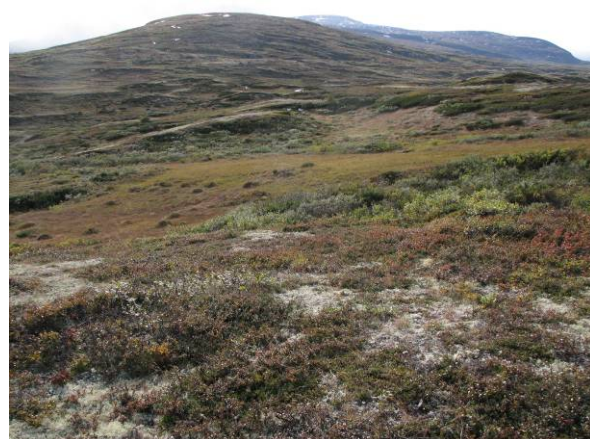
### 28 Mot nasjonalparken (alternativ 1)

Traséalternativ 1 går i en sving innenfor nasjonalparkgrensa og går over grusryggen og rabbene ned mot bekkene (nr 24). Vegetasjonen er sårbar. Det er erosjonsfare knyttet til lommer med fint sediment.

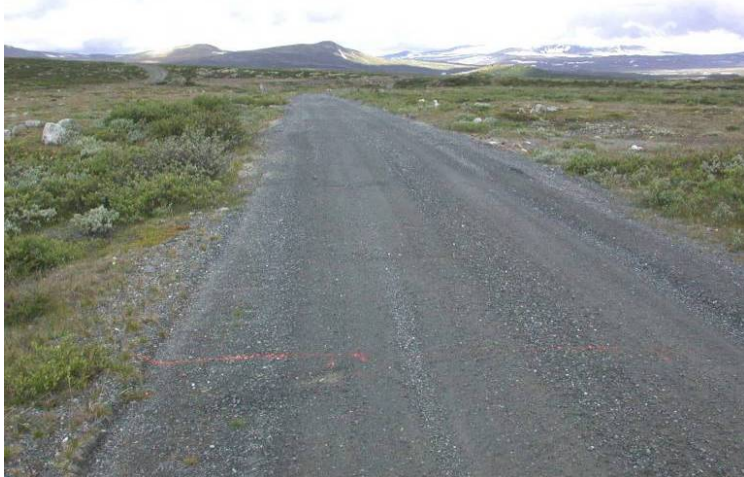
A – juli 2002

Tilbakeføring av veg i Hjerkinnskytefelt, 1020 m o.h., gjennomført som pilotprosjekt for å skaffe erfaring med restaurering av tekniske anlegg. Bildet viser vegen før tilbakeføring i 2002 (A), rett etter teknisk tilbakeføring med bruk av stedege jord og vegetasjon fra sideterrang som revegeteringmetode (B) og etter tre år med gjenvekst (C).
