Domkirkegården i Trondheim tas i bruk igjen

Inngrep vil perforere kulturlag

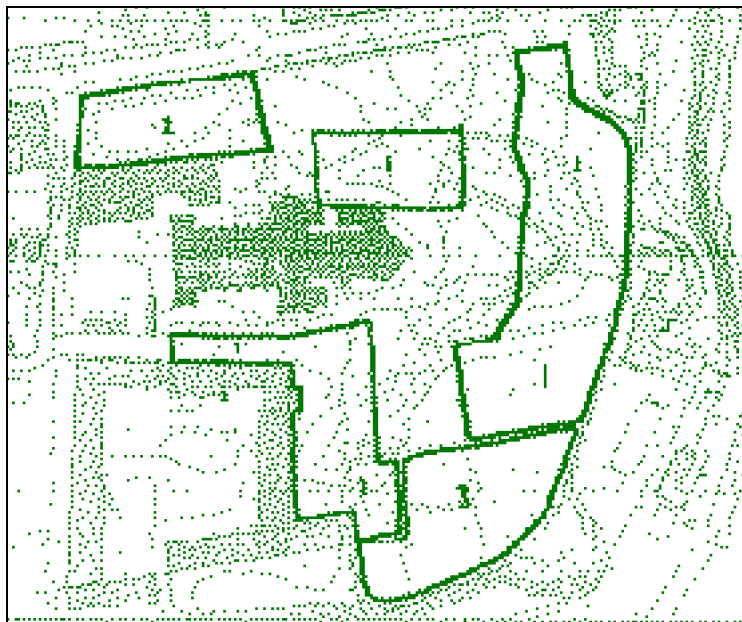
Forslag til soneinndeling av kirkegården ut fra de arkeologiske forhold.

OMRÅDE 1

Her finnes det rester av steinbygninger fra middelalderen, henholdsvis Harald Hardrådes Mariakirke, Harald Hardrådes kongsgård og murrester som tilhører det eldste byggetrinnet av Erkebisppegården.

OMRÅDE 2

Den nordvestre del av kirkegården har tidligere vært utpekt som et ressursareal. Dette er begrunnet med at det er mulig noen av kannikeboligene har ligget i dette området. Selv om området er delvis omrotet av senere gravlegginger, bør det ikke tillates nye inngrep her. Dersom dette gjøres, bør det være etter forutgående arkeologiske undersøkelser.
