## Vandringssperre for signalkreps i Buåa, Eda kommun, Sverige

### Overvåking av signalkreps og krepsepest- situasjonen

Vandringssperre for signalkreps i Buåa, Eda kommun, Sverige -  
Overvåking av signalkreps og krepsepestsituasjonen - NINA Rap-  
port 356, 15 s.

Lillehammer, mars 2008

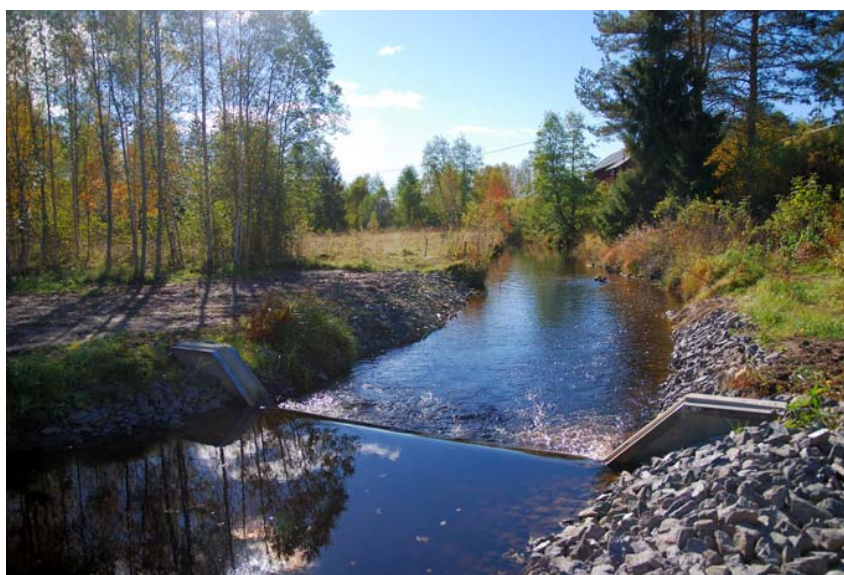
Vandringssperre i Buåa (Högseterelva), Eda kommun, Sverige.

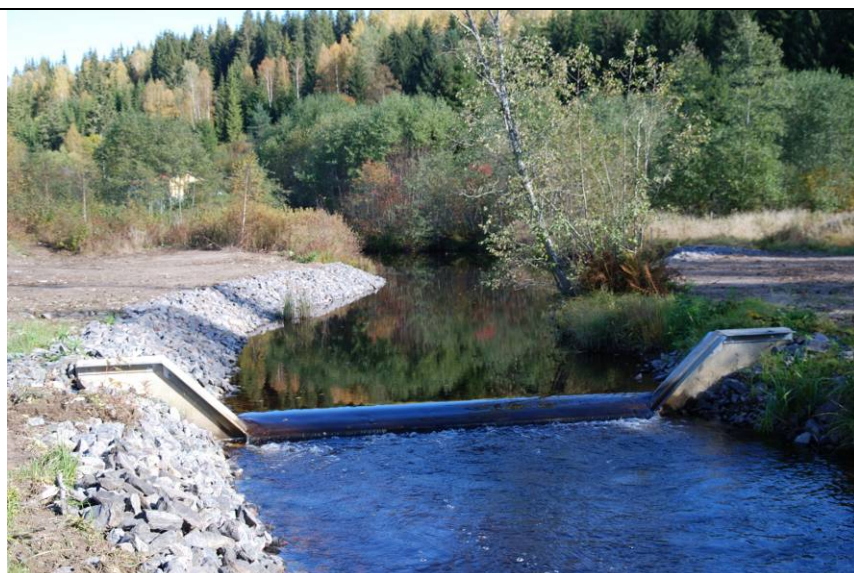
På stasjon 5 ble det ikke fanget edelkreps.

Stasjon 5 (oppstrøms  
vandringshinder).  
Foto: Stein I. Johnsen

- Teinestasjonen (stasjon 5) som lå rett ovenfor vandringshinderet fanget ingen kreps. Det foreslås at denne flyttes oppstrøms stasjon 3 ved neste overvåkingsrunde. Det foreslås også at innsatsen på teinestasjonene økes til 10 teiner per stasjon.
- Burforsøk er en kostnadseffektiv måte å overvåke krepsepestsituasjonen på. Eventuelle utbrudd av krepsepest vil også gi mistanke om at signalkreps kan ha passert vandringshinderet. Denne overvåkingen gjennomføres i dag i regi av Astacusprosjektet. Skulle Astacusprosjektet opphøre, bør oppfølgingen av burforsøkene opprettholdes i regi av overvåkingsprogrammet.
