## Tilleggsutredning om biologisk mangfold for flerbruksplan for Mauken-Blåtind skyte- og øvingsfelt

Tilleggsutredning om biologisk mangfold for flerbruksplan for  
Mauken-Blåtind skyte- og øvingsfelt - NINA Rapport 8. 67 pp.

Tromsø, januar 2005

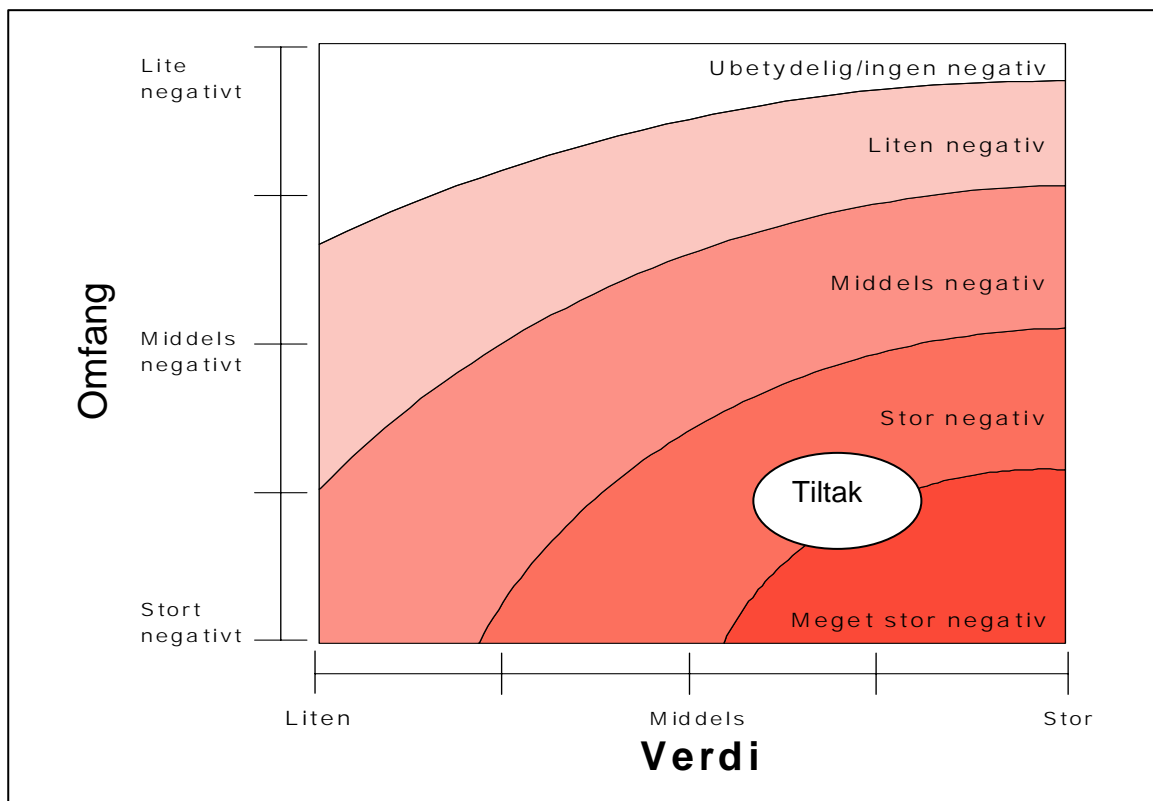
Figur 2.3. Eksempel på konsekvensdiagram der et tenkt tiltak har høy biologisk verdi og samtidig er av et stort omfang. Konsekvensene i dette tilfellet vil da ligge nede til høyre i diagrammet, i sonen som viser stor/meget stor negativ konsekvens.

Omfanget av konsekvensene av tiltaket vurderes på skalaen lite/intet-middels-stor. Som regel blir dette, når det gjelder inngrep i naturmiljøet, i negativ retning. En sjelden gang kan det også være positiv innvirkning. Konsekvensene blir visualisert med et konsekvensdiagram. I konsekvensdiagrammet gir kombinasjonen av verdi og omfang da konsekvenser på skalaen ubetydelig-liten-middels-stor-meget stor. Har området **høy biologisk verdi** og inngrepet er av **stort omfang** vil konsekvensene som regel ligge i den negative delen av skalaen (stor eller meget stor negativ effekt).

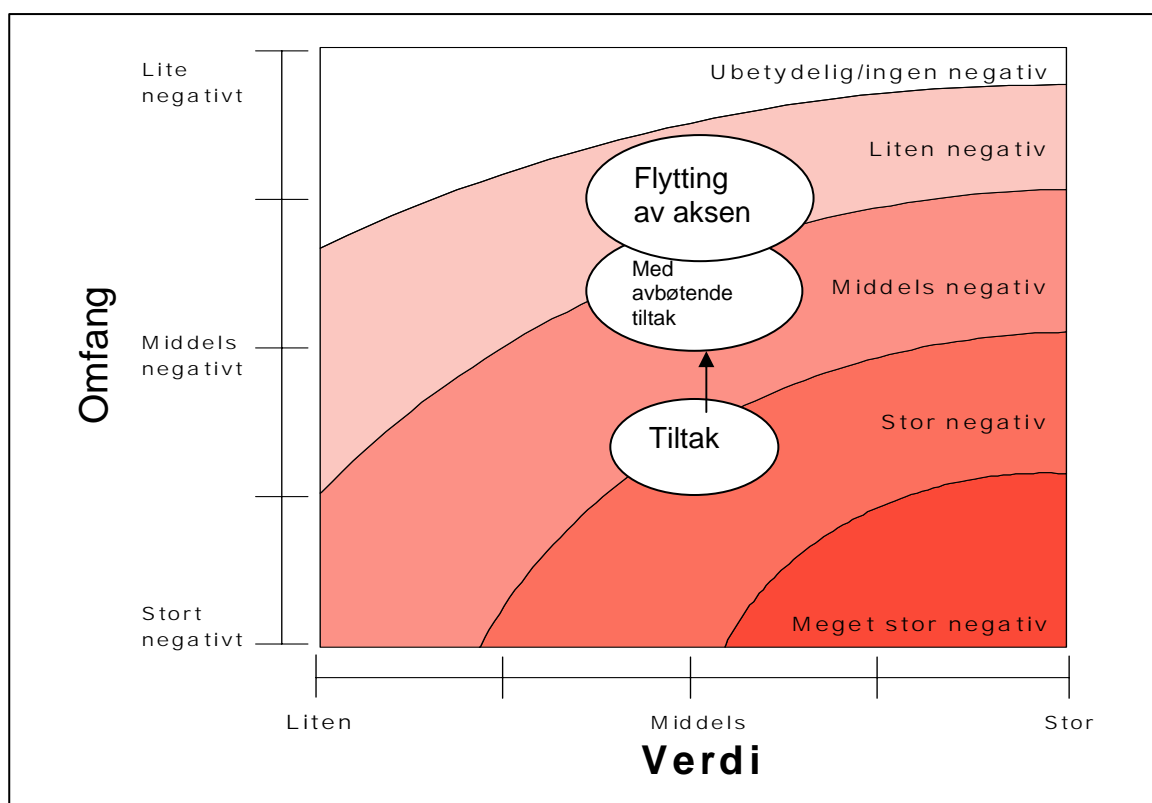
Figur 3.1.1.2. Konsekvensdiagram for traséen forbi BM-område 10 Melkelvatnan. Diagrammet viser konsekvensene for tiltaket. I tillegg er betydningen av avbøtende tiltak inkludert flytting av akse tatt med. Grad av konsekvens er angitt på skalaen ubetydelig / ingen (hvit) til meget stor negativ (mørk rød).

De påviste kvalitetene medfører at området klassifiseres til å inneha middels til stor verdi. Omfanget av de planlagte inngrep vil gi store negative effekter. Konsekvensene er presentert i konsekvensdiagrammet i Figur 3.1.1.2.

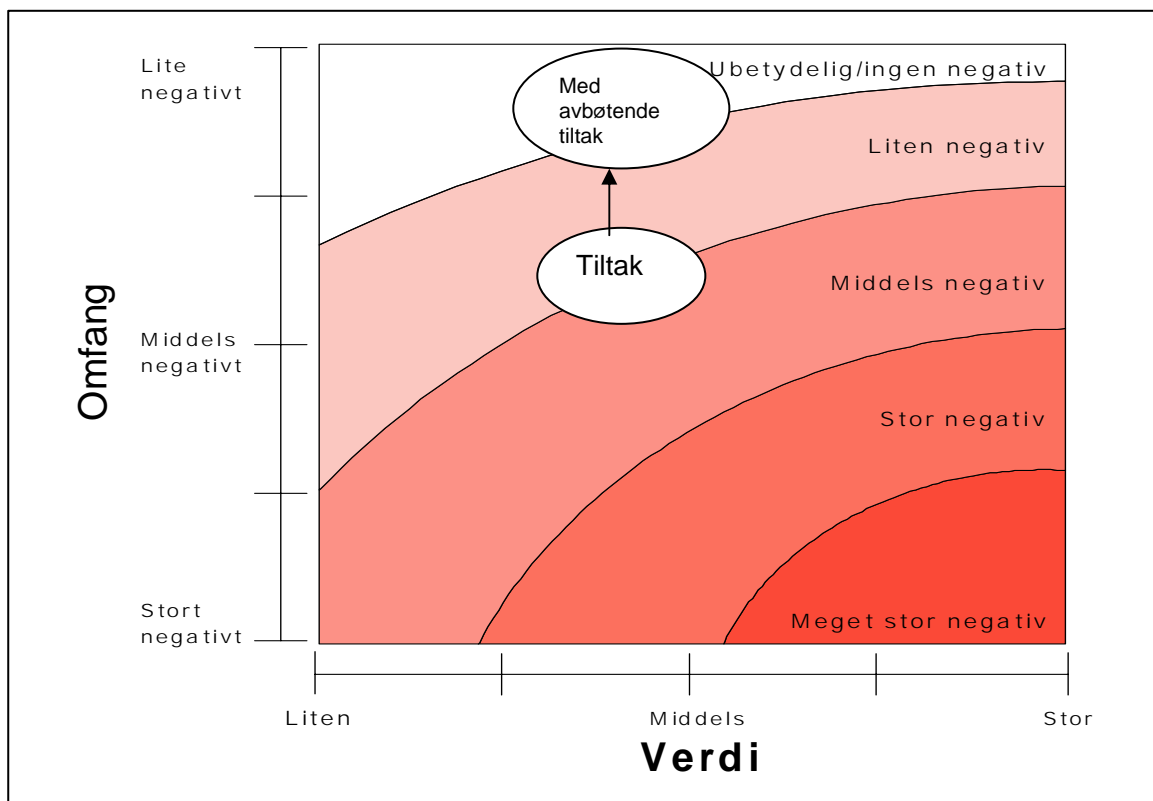
Figur 3.1.5.2. Konsekvensdiagram for traséen forbi naturtypelokalitet 190 tjern ved Svartbergvatnan. Diagrammet viser konsekvensene for tiltaket. I tillegg er betydningen av avbøtende tiltak tatt med. Grad av konsekvens er angitt på skalaen ubetydelig / ingen (hvit) til meget stor negativ (mørk rød).

**I – Påvirkning av biologisk mangfold:** Lokaliteten er ett av tre vatn i landsdelen der to forskjellige arter av tusenbeinkreps er registrert samtidig. Dette er en viktig biologisk kvalitet som har behov for å bli skjermet for kjøring i kantsoner samt forurensning (muligheter av lekkasje av drivstoff m.m.). Tilsig av selv små mengder av diesel eller bensin vil kunne slå ut hele eller deler av tusenbeinkrepsbestandene. Lokaliteten er særlig sårbar ettersom den er så begrenset i omfang og små mengder drivstoff vil kunne ha stor innvirkning på miljøet. Dette medfører at området klassifiseres til å inneha middels verdi. Omfanget av de planlagte inngrep vil gi små til middels negative effekter. Konsekvensene er presentert i konsekvensdiagrammet i Figur 3.1.5.2.

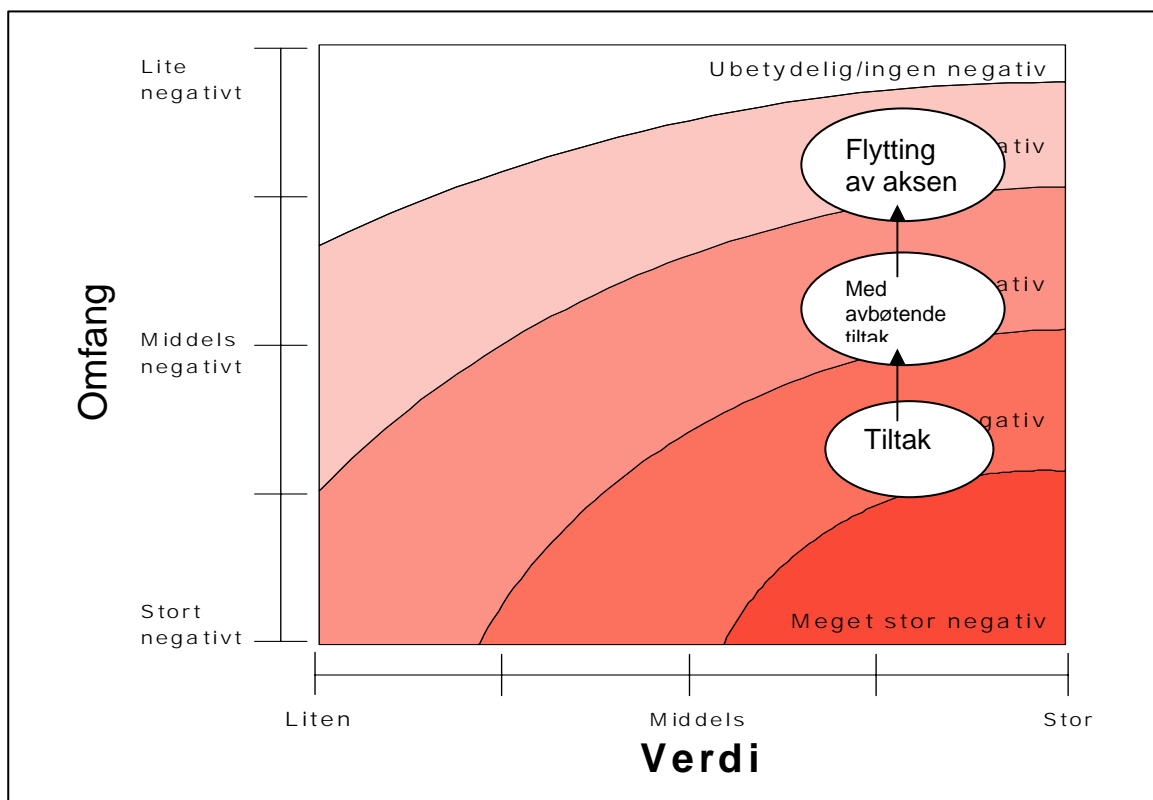
Figur 3.2.1.2. Konsekvensdiagram for der akselen passerer BM-område 3 Skjefrvatn. Diagrammet viser konsekvensene for tiltaket. I tillegg er betydningen av avbøtende tiltak inkludert flytting av akselen tatt med. Grad av konsekvens er angitt på skalaen ubetydelig / ingen (hvit) til meget stor negativ (mørk rød).

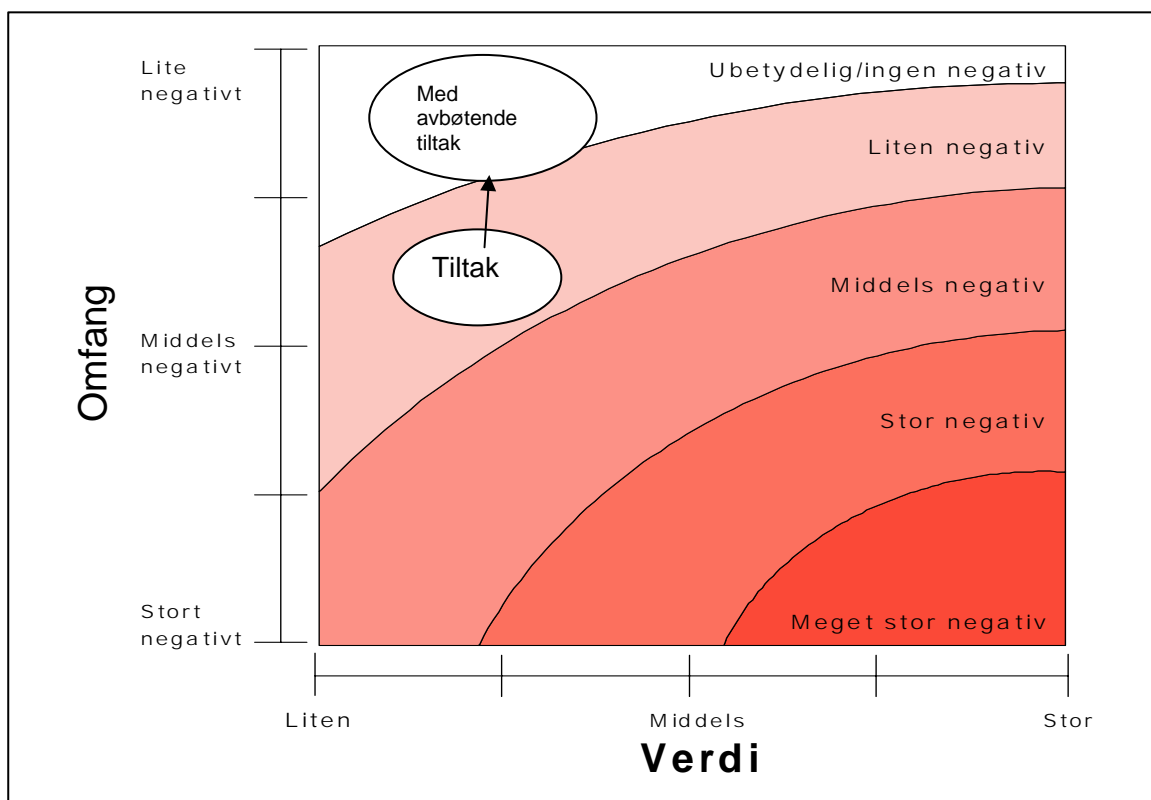
Figur 3.2.3.2. Konsekvensdiagram for snøskutertraséen Hilbertsætra-Gåsfjell. Diagrammet viser konsekvensene for tiltaket. I tillegg er betydningen av avbøtende tiltak tatt med. Dette inkluderer justeringer av traséene som anbefalt av NINA. Grad av konsekvens er angitt på skalaen ubetydelig / ingen (hvit) til meget stor negativ (mørk rød).

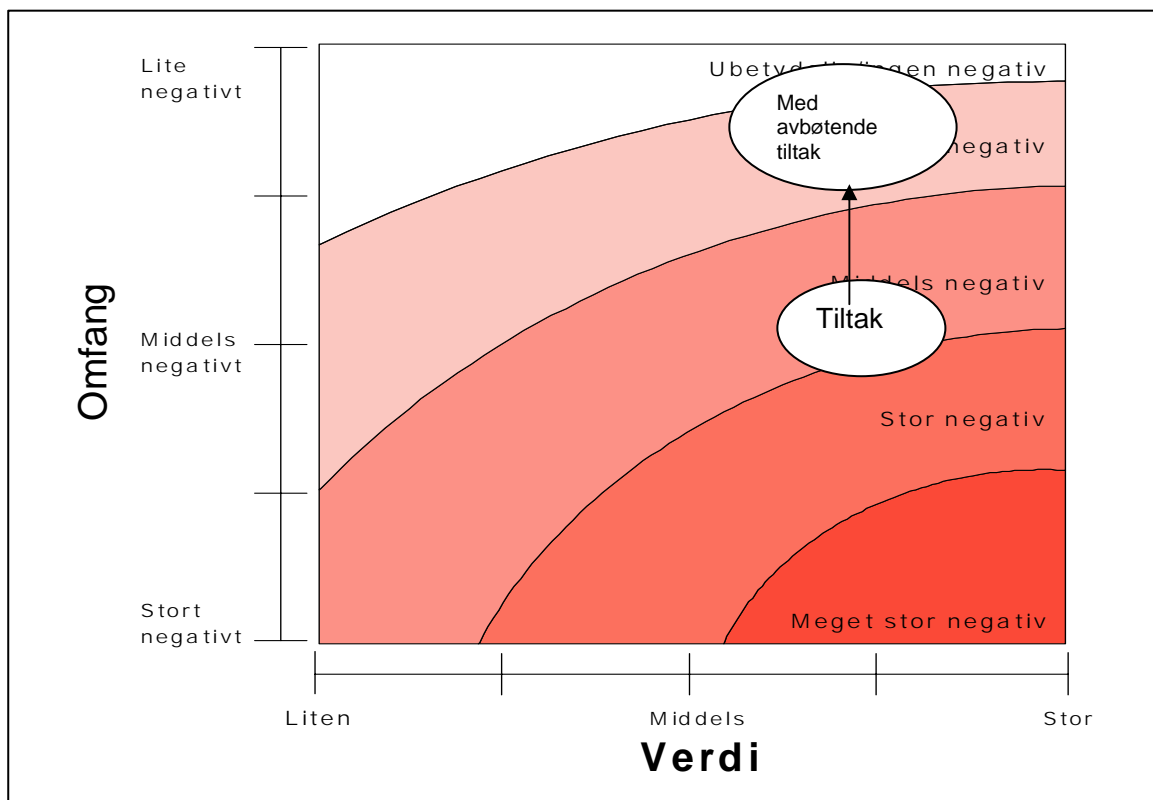
Figur 3.2.4.1. Konsekvensdiagram for traséen ved Rundvatn (BM-område 7) og Langvatn (BM-område 5). Diagrammet viser konsekvensene for tiltaket. I tillegg er betydningen av avbøtende tiltak tatt med. Grad av konsekvens er angitt på skalaen ubetydelig / ingen (hvit) til meget stor negativ (mørk rød).

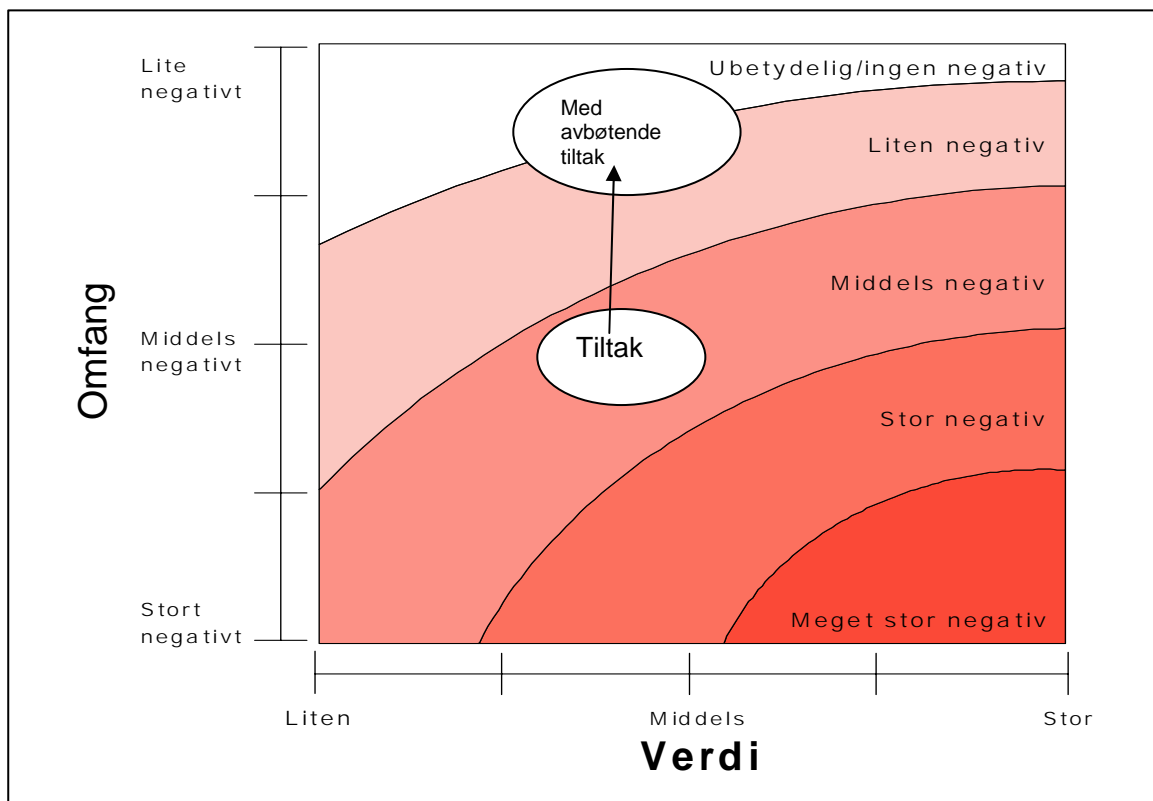
Figur 3.2.6.2. Konsekvensdiagram for trasé ved passering gjennom BM-områdene 8 Ytre Fisklausvatn samt 13 Eidet mellom Indre og Ytre Fisklausvatn. Diagrammet viser konsekvensene for tiltaket. I tillegg er betydningen av avbøtende tiltak tatt med. Grad av konsekvens er angitt på skalaen ubetydelig / ingen (hvit) til meget stor negativ (mørk rød).
