NINA Rapport 184

Småkraftverk i Trollelva, Sørfold kommune.

Konsekvenser for naturtyper, landskap og kulturminner.

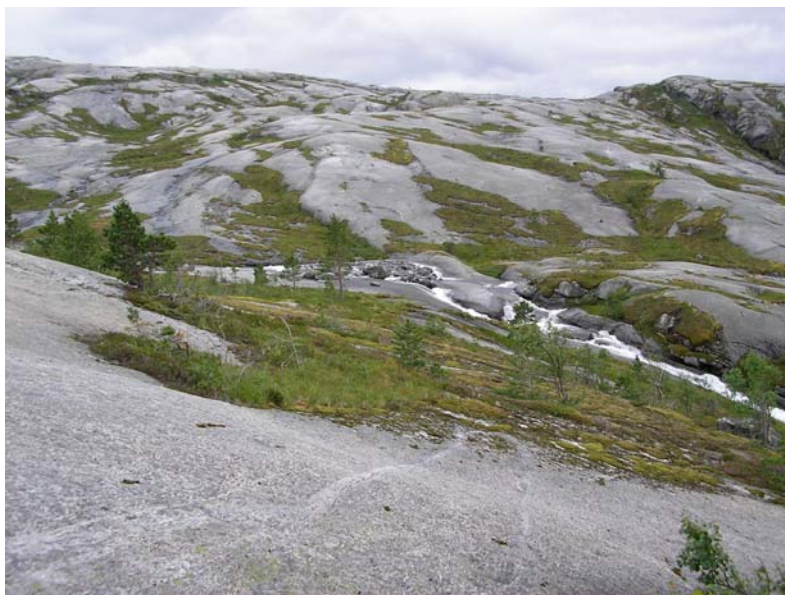
Figur 4: Nedre del av Trollelva. Landskapspreget er dominert av glattskurt fjell med små lommer av vegetasjon og organisk materiale. (Foto: Dagmar Hagen)

Den delen av elva som blir berørt av tiltaket går fra Trollvatn og ut i fjorden. Elva går over mesteparten av denne strekningen i stryk og foss over blankskurte fjell og flåg, til dels godt synlig fra fjorden (Figur 2, 4 og 5).

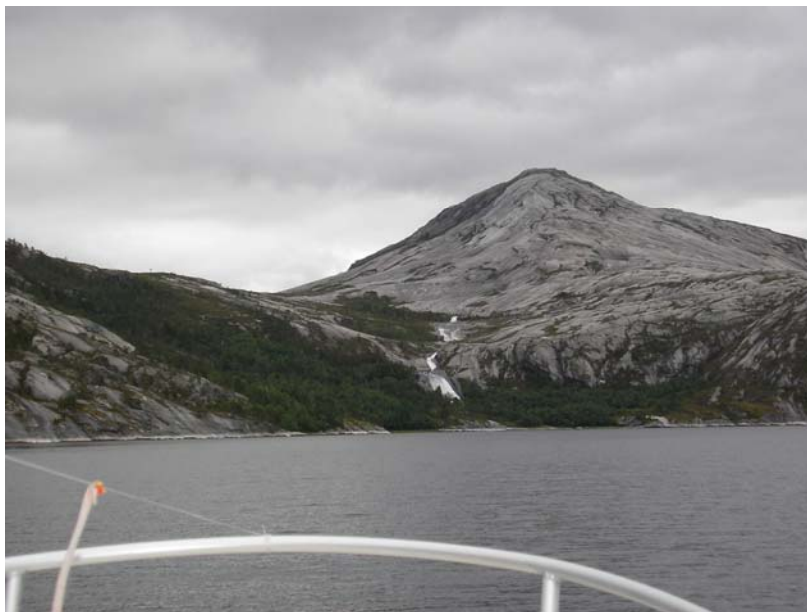
Figur 5: Nedre del av Trollelva. Legg merke til skogområdene og det ellers nesten vegetasjonsløse landskapet. (Foto: Dagmar Hagen)
